MUNICÍPIO DE CAMPO BOM
Secretaria de Obras, Planejamento e
Serviços Urbanos .

LAUDO TECNICO DE VISTÓRIA

1 OBJETO: Avaliação técnica da situação da estrutura da ponte existente sobre o Arroio Schmidt, localizado na rua Presidente João Goulart, bairro 25 de Julho que sofreu danos no muro de gabiões e nas estacas de fundação, blocos de concreto e estabilidade das cabeceiras.

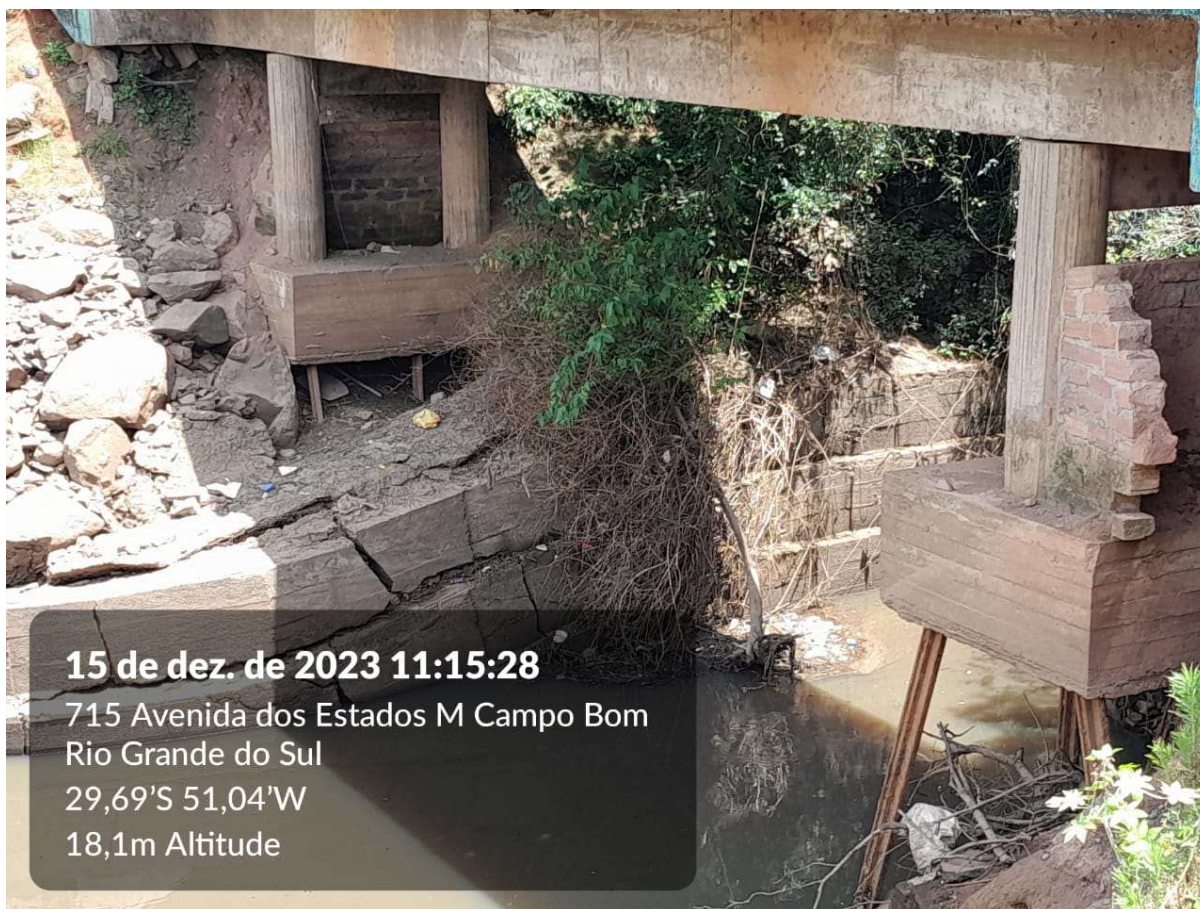
IMAGEM 6 – Vista da estrutura de apoio parcialmente desprotegida da Ala esquerda
Vista do muro de gabião comprometido

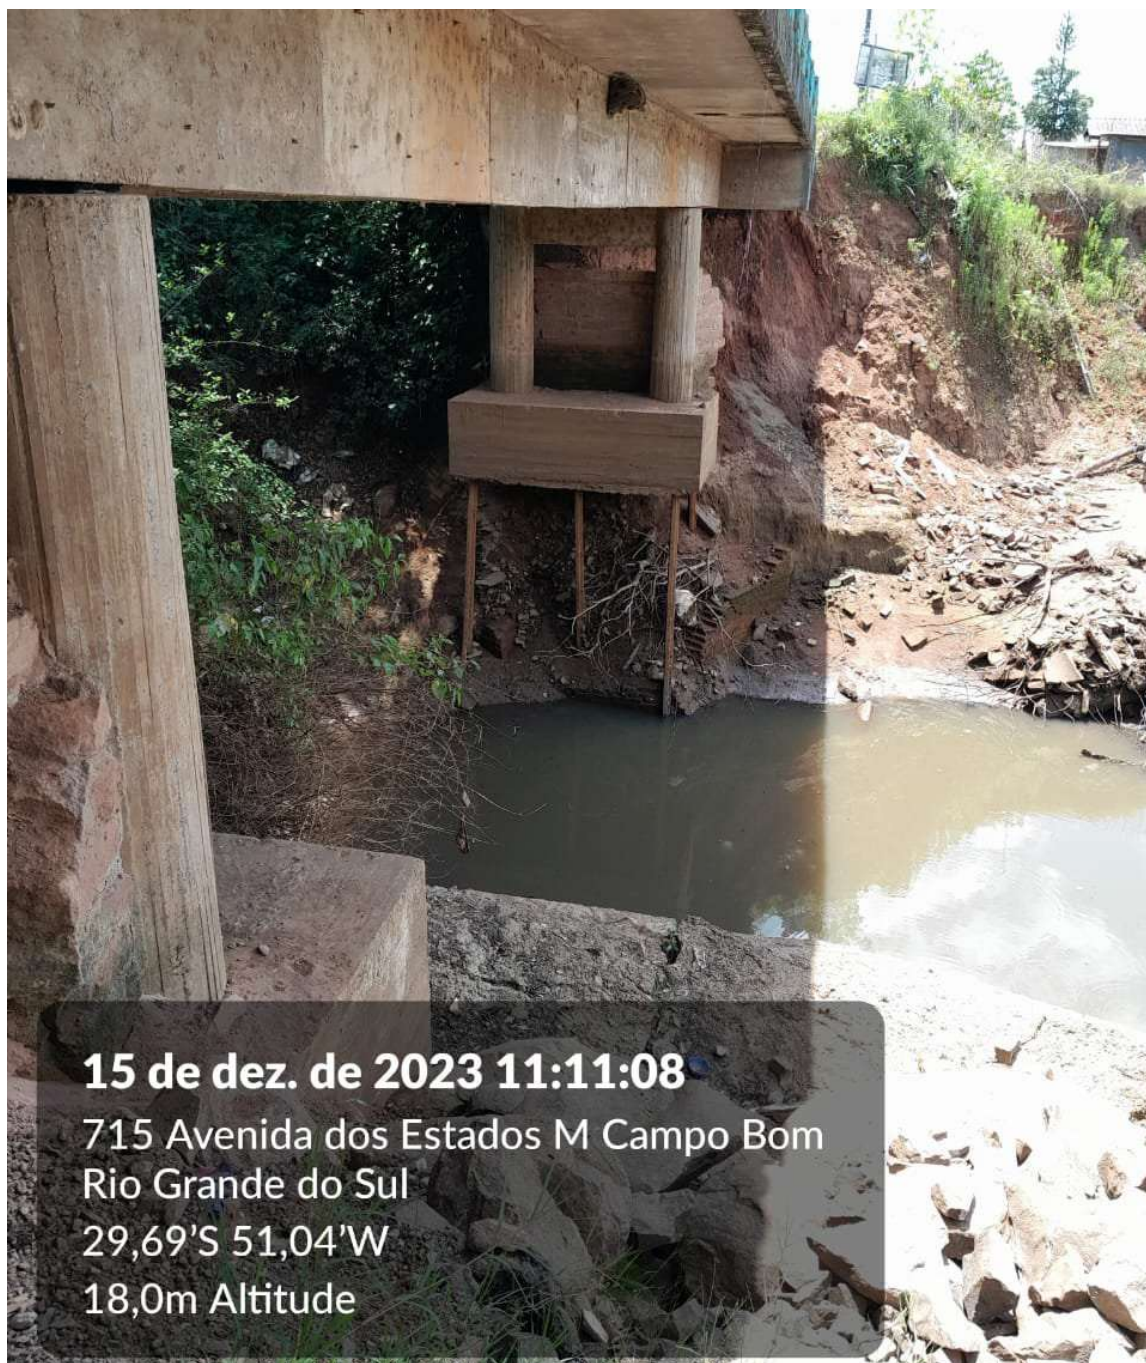
IMAGEM 6 – Vista da estrutura de apoio desprotegida da Ala direita

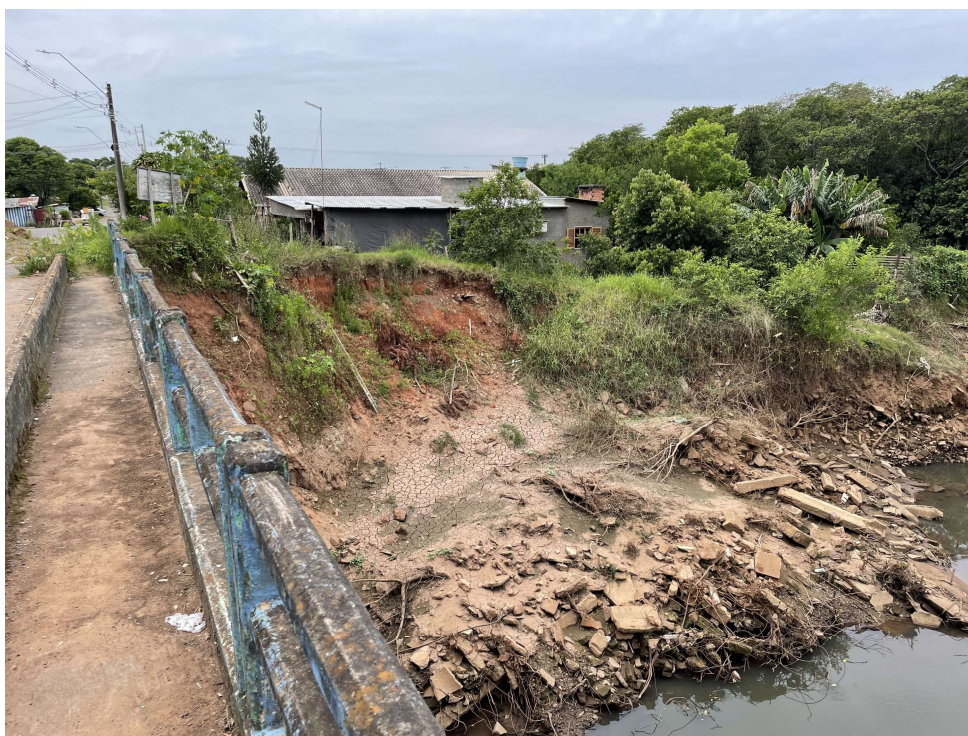
IMAGEM 4 – Vista lateral da erosão do talude de contenção

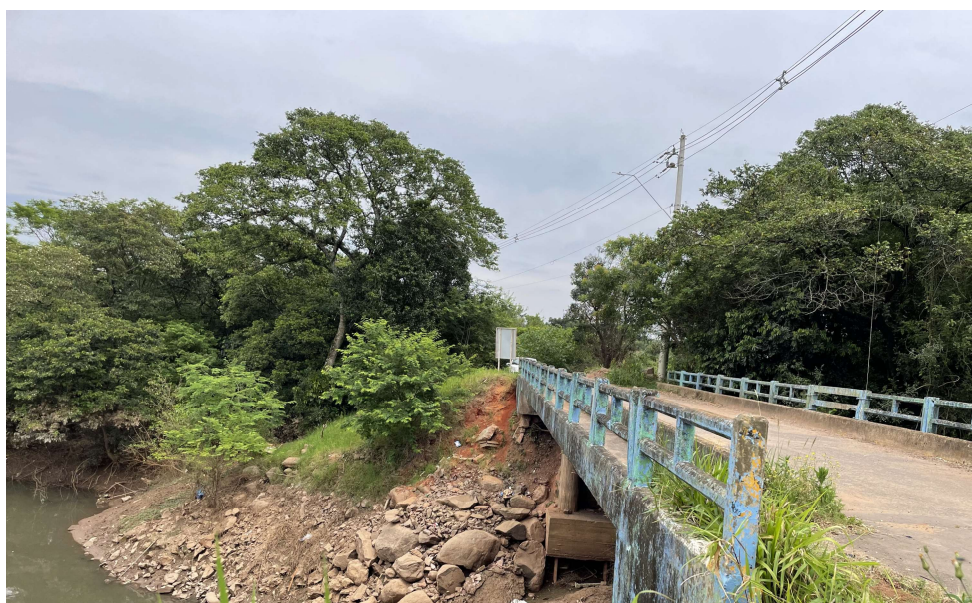
IMAGEM 5 – Vista lateral da estrutura de apoio comprometida

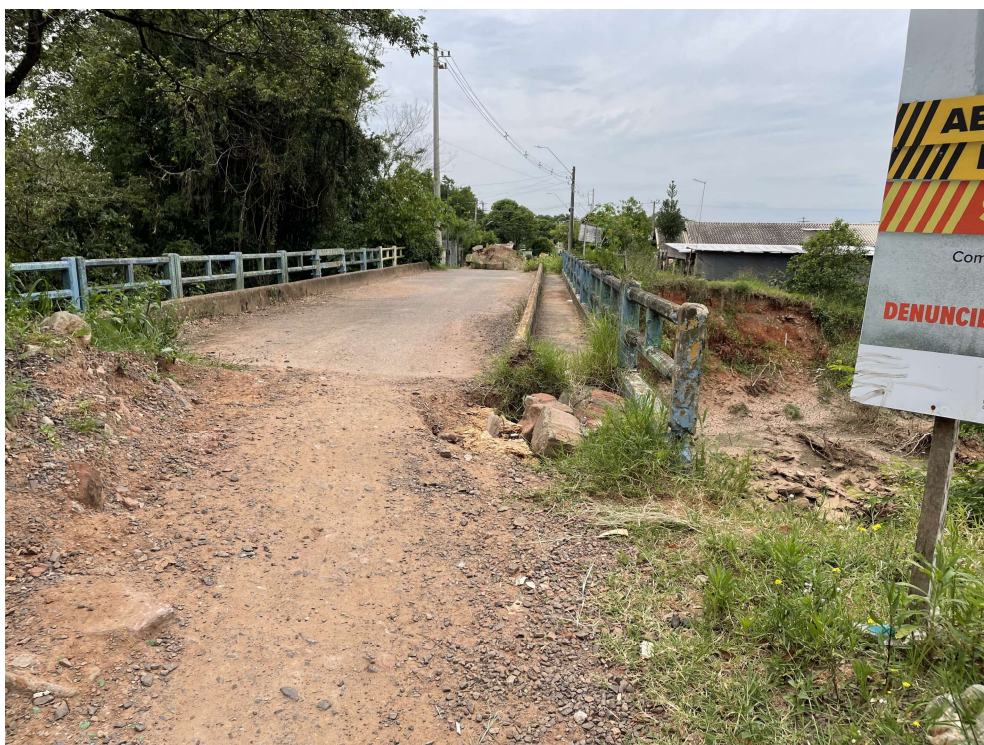
IMAGEM 2 – Vista frontal da ponte

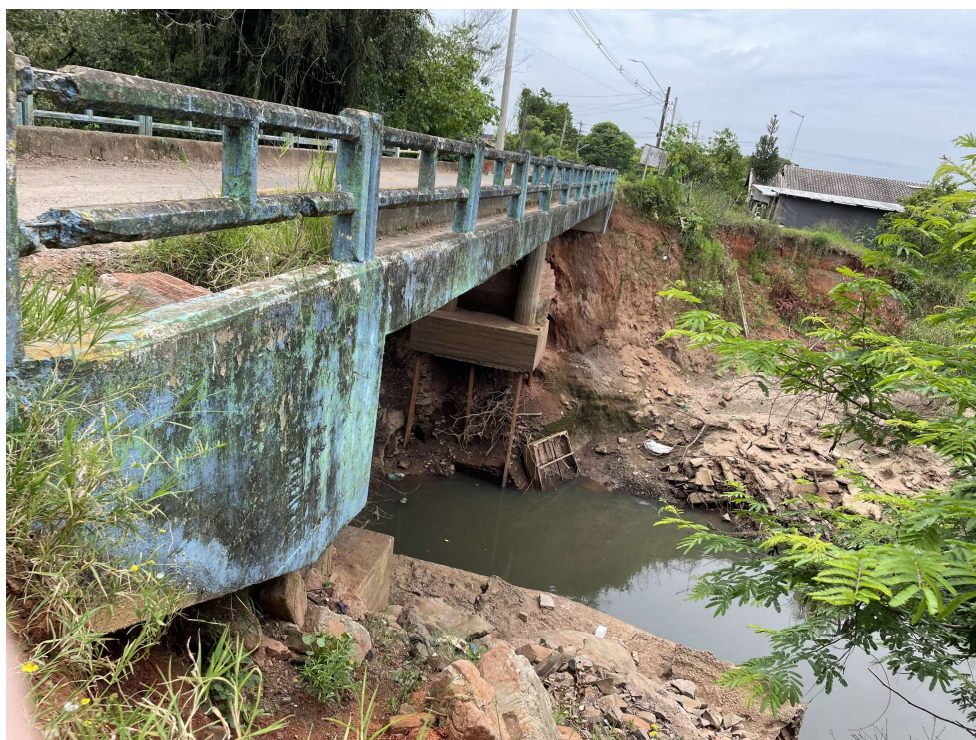
IMAGEM 3 – Vista lateral com a estrutura de apoio exposta

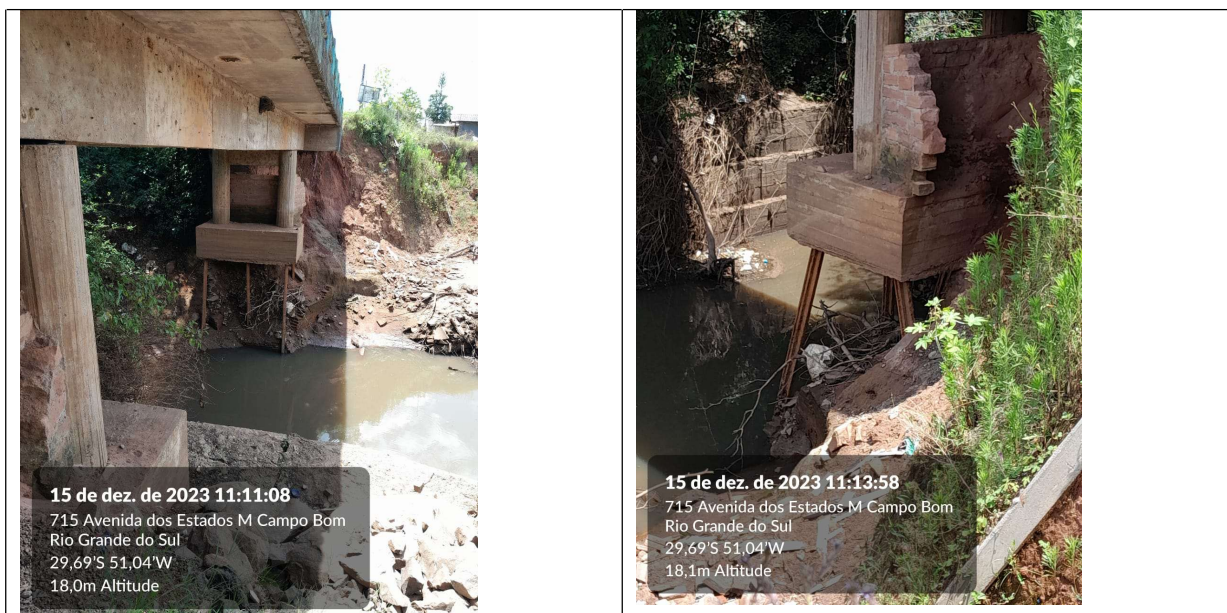
Foto ALA DIREITA:

Do lado direito da referida ponte, todas as estacas e o bloco encontram-se **INTEGRALMENTE** desprotegidos, sendo necessária a reconstrução do muro de gabião até a altura do bloco, para refazer a proteção das fundações da ala direita, bem como da cabeceira da ponte. Gabião a ser executado com 29 metros de extensão por 5 metros de altura (29,00 x 5,00).
