MEMORIAL DESCRITIVO

OBRA: PINTURA E REFORMA DO PÓRTICO, BANHEIROS, COPAS E SUBESTAÇÃO

LOCAL: Av. dos Municípios, 4950 - Nucleo Hab. Vila Nova, Campo Bom - RS

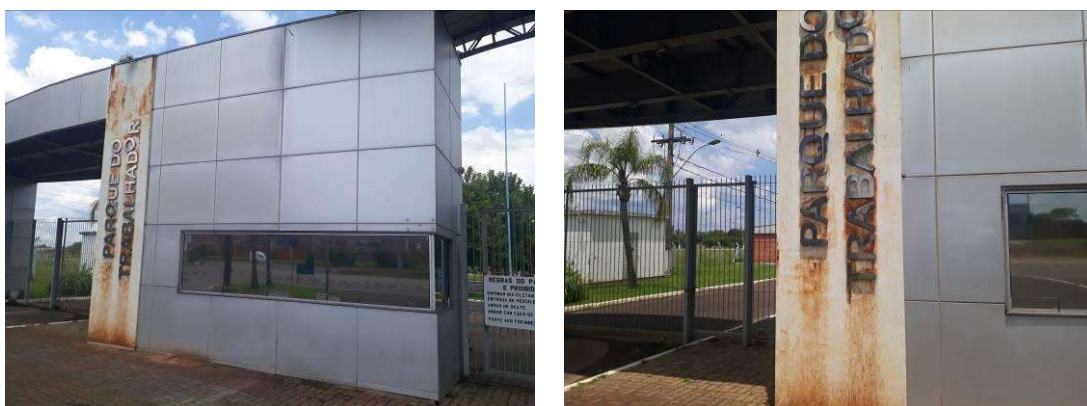
Figura 1: Frente da guarita

Será realizada limpeza sobre a superfície com lava jato. Em razão da alta pressão, é esperado dano nas juntas. Em função dos danos causados pela limpeza será removido o PU das juntas e será aplicado PU novo. O letreiro será removido, e reinstalado após o tratamento da ferrugem e subsequente pintura do painel.

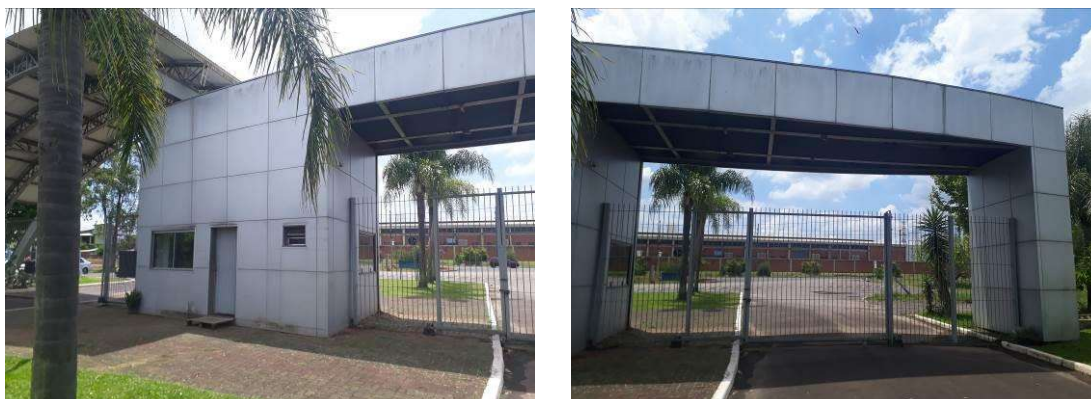
Figura 2: Fachada dos fundos.

Será realizada limpeza sobre a superfície com lava jato, remoção e reaplicação do PU das juntas.

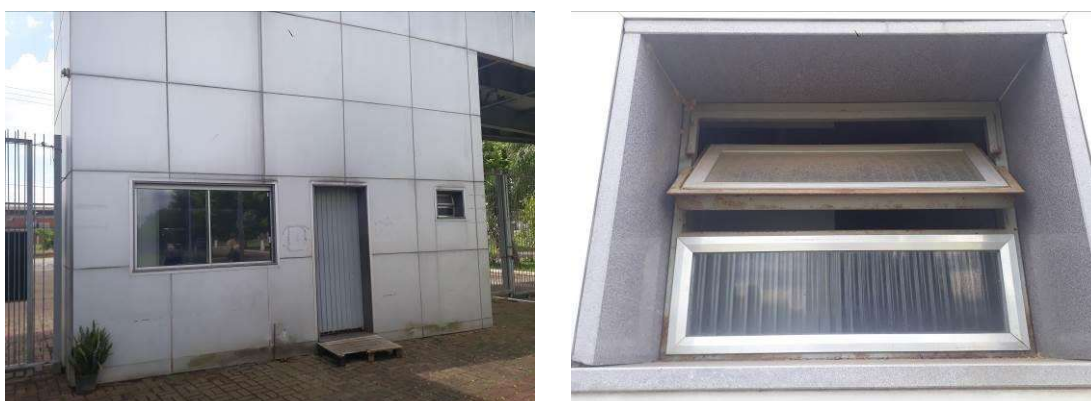
A porta de acesso à guarita está com danos avançados, necessitando ser trocada. A janela apresenta danos causados por ferrugem, sendo necessária lixagem, tratamento contra ferrugem e repintura

Figura 3: Vista geral da guarita; danos causados à janela.

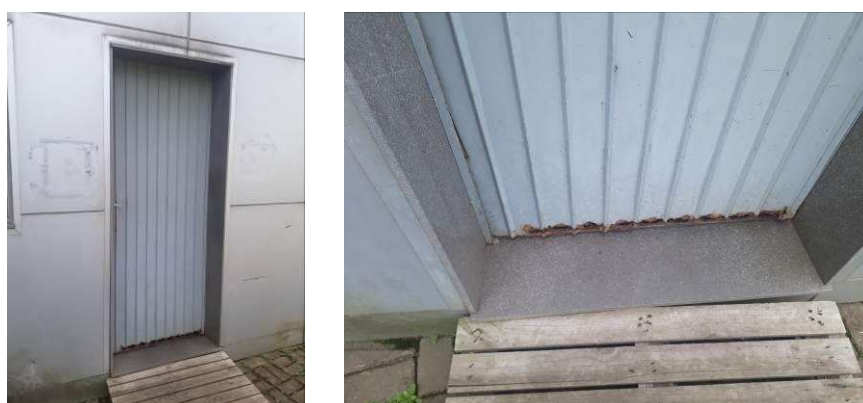
Figura 4: Porta metálica com danos causados pela ferrugem.

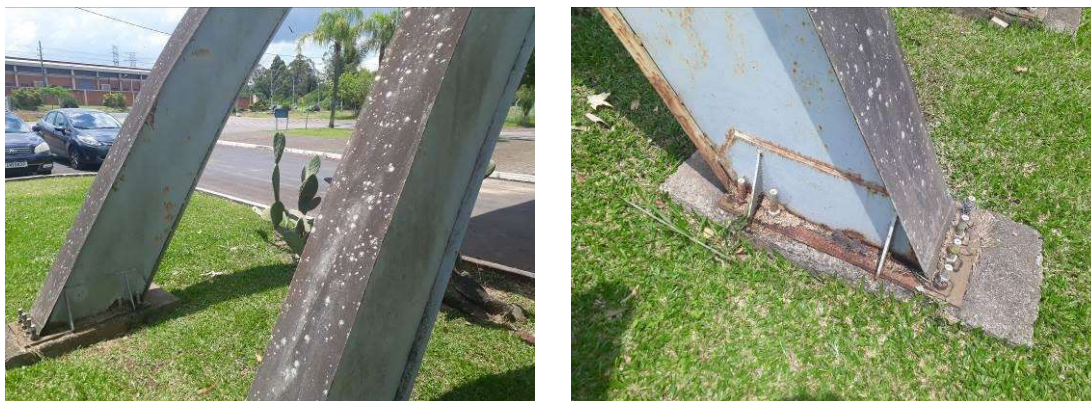
A estrutura da ala sudeste do pórtico apresenta danos extensos à sua pintura, sendo necessária lixagem, tratamento de ferrugem em pontos críticos, aplicação de fundo e repintura

Figura 5: Áreas com pintura danificada; pontos de ferrugem nas bases.

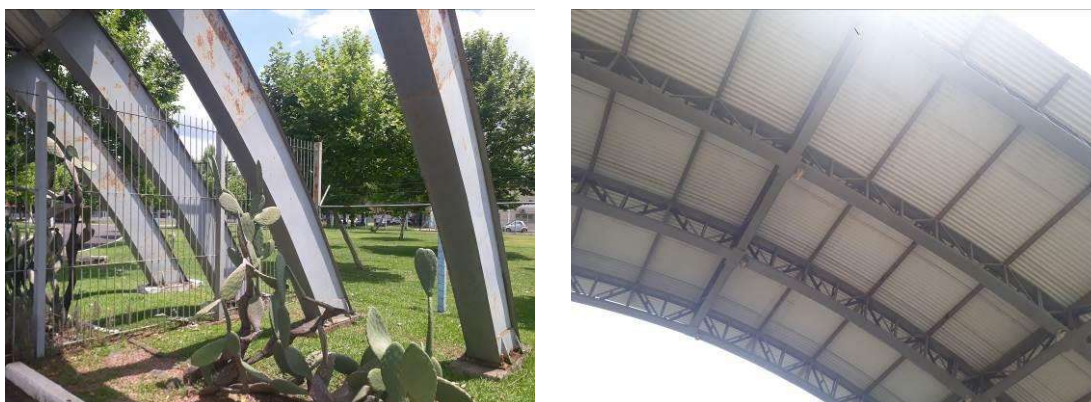
Figura 6: Estrutura do pórtico; Áreas menos danificadas localizadas abaixo do telhado.

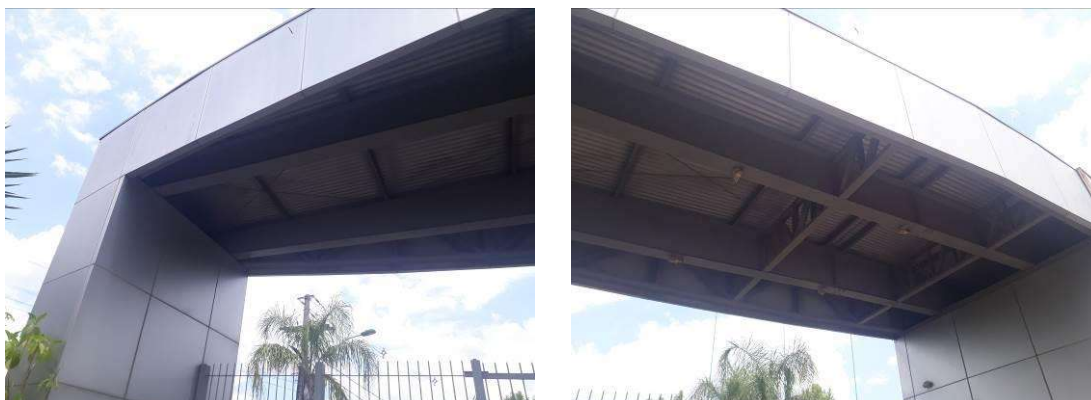
A estrutura da ala noroeste do pórtico apresenta boas condições de conservação, sendo necessária apenas limpeza e repintura.

Figura 7: Estrutura da ala noroeste do pórtico.

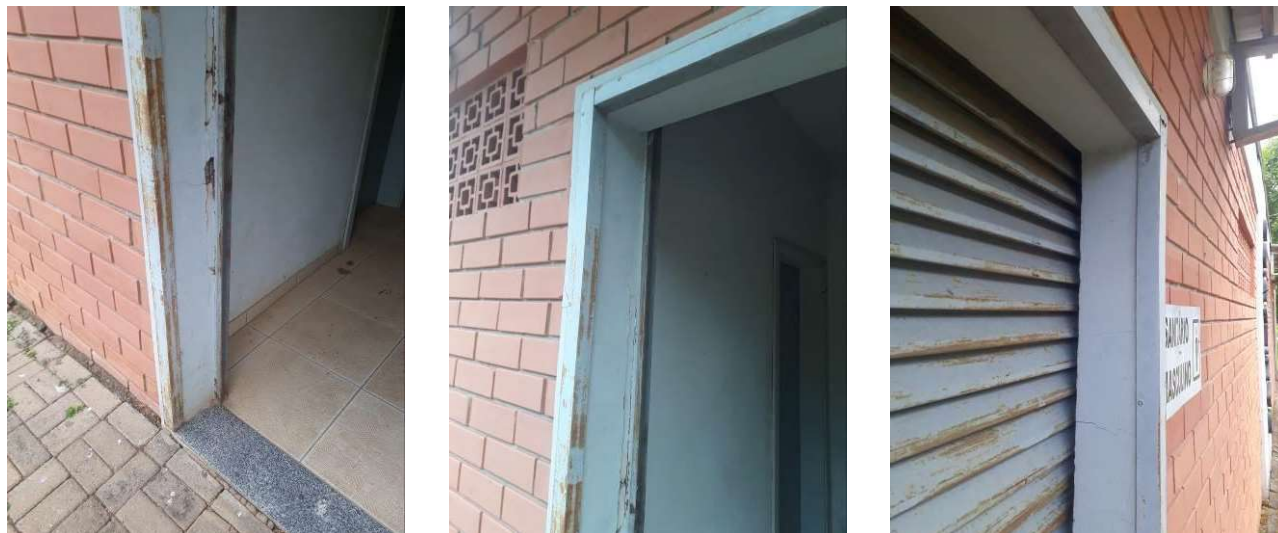
São necessários reparos em argamassa próximos à porta do banheiro masculino:

Figura 11: Reparos em argamassa

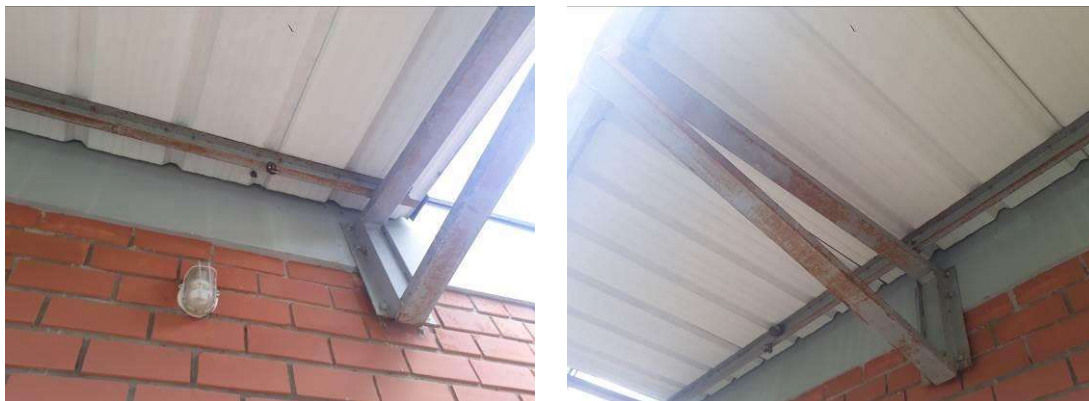
Figura 12: Estruturas metálicas dos beirais.

As estruturas metálicas dos beirais serão lixadas, tratadas contra ferrugem, aplicadas fundo e pintadas.

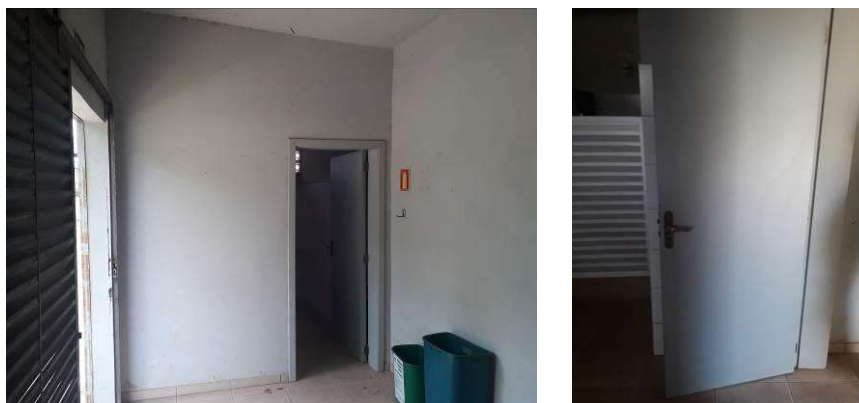
Deve ser realizado conserto da porta do sanitário masculino PCR/PMR, que não fecha, e realizada troca completa da porta de acesso aos banheiros.

Figura 17: Porta de acesso ao sanitário PNE e porta a ser trocada.

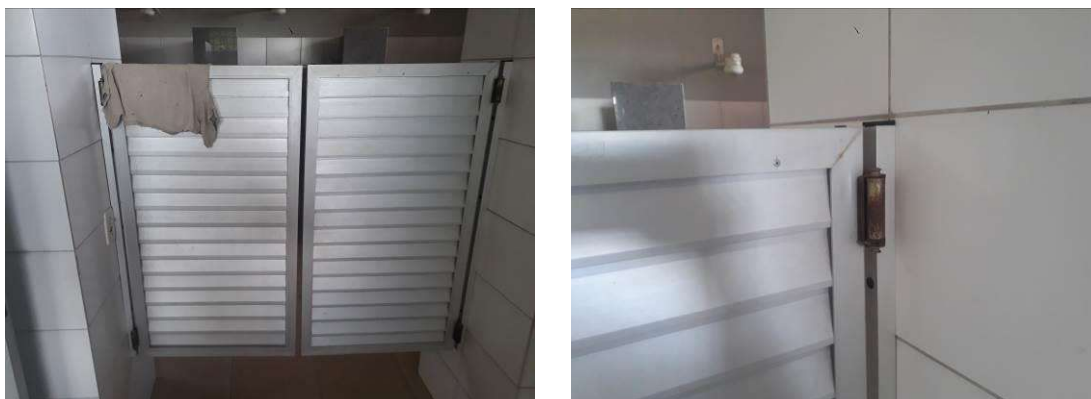
As portas vaivém estão com ferrugem nas dobradiças, sendo necessário tratamento. Todas as portas internas devem ter suas ferragens tratadas contra ferrugem.

Figura 18: Portas vaivém com ferrugem nas dobradiças.

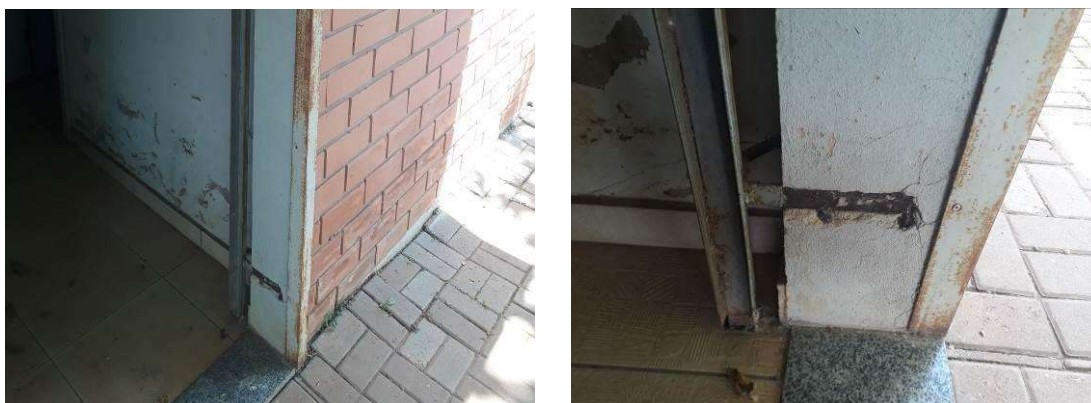
São necessários reparos em argamassa próximos à porta do banheiro feminino:

Figura 20: Reparo na porta de acesso ao banheiro feminino.

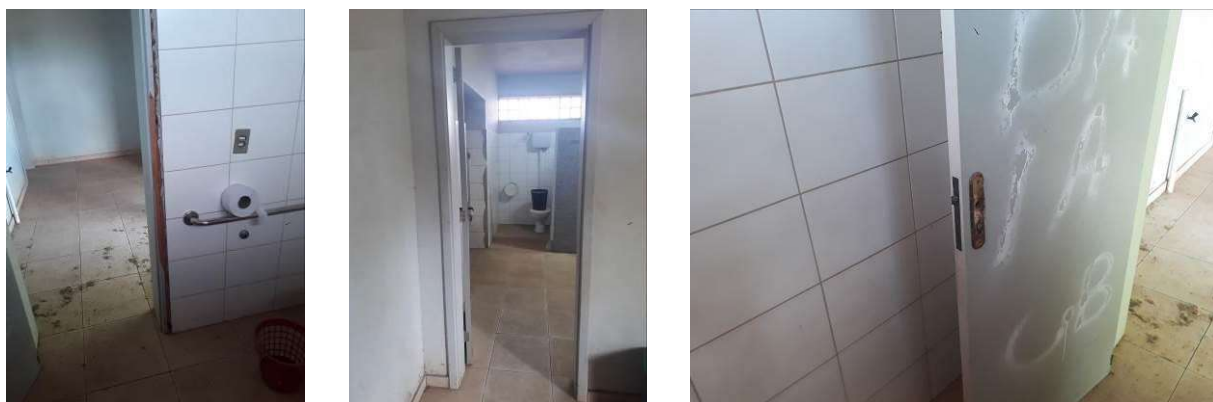
Deve ser realizado conserto da porta do sanitário masculino PCR/PMR, que não fecha, e realizada troca completa da porta de acesso aos banheiros.

Figura 26: Portas de acesso aos sanitários e porta de acesso ao sanitário PCR/PMR.

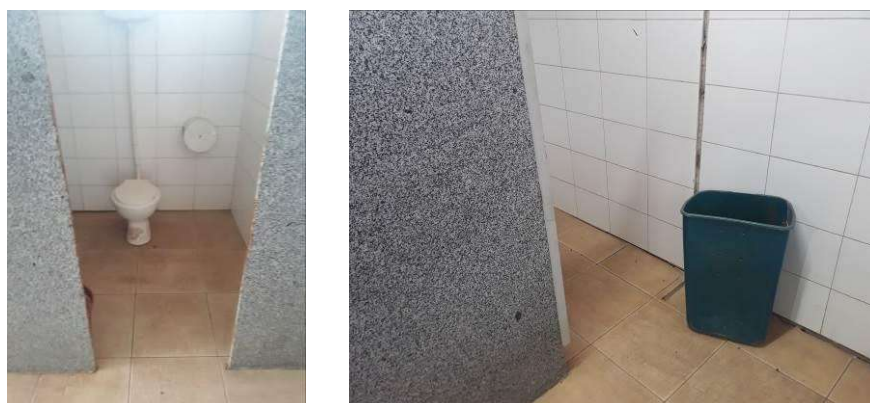
As portas vaivém estão com ferrugem nas dobradiças, sendo necessário tratamento.

Figura 27: Porta metálica dos banheiros masculino e feminino.

Todas as portas internas devem ter suas ferragens tratadas contra ferrugem.

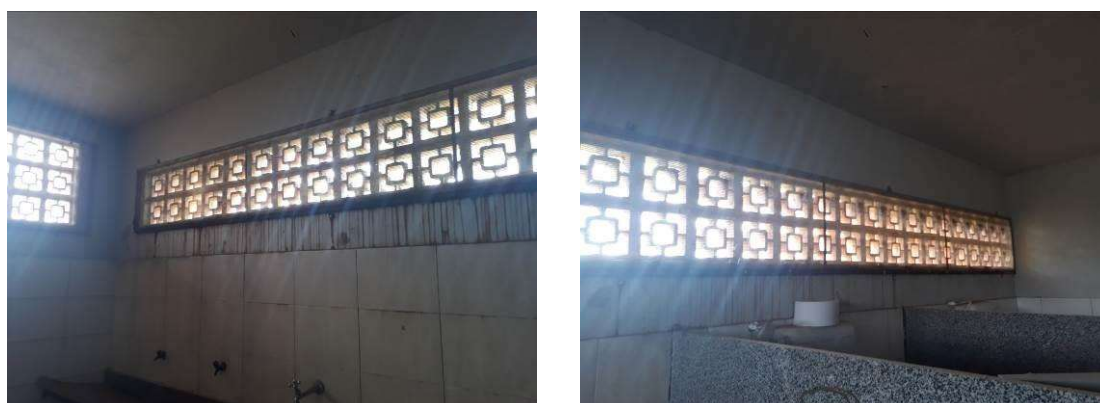
As aberturas aos fundos dos sanitários do banheiro masculino estão sujas com ferrugem, devendo ser limpas antes da pintura.

Figura 28: Sujeira próximo às aberturas.

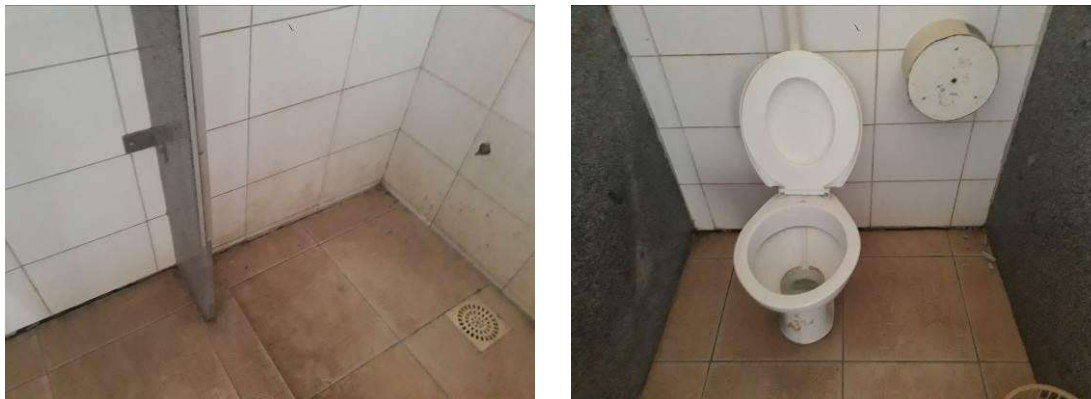
Movimentações do solo ocasionaram a abertura de fendas ao longo da parede norte, que serão fechadas com poliuretano.

Figura 29: Fendas nos rodapés.

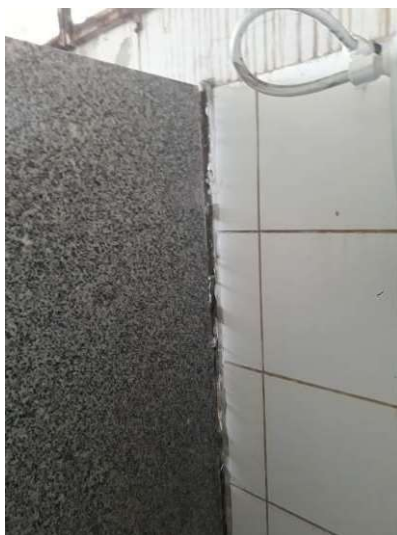
As movimentações de solo citadas em 4.8 ocasionaram abertura de fendas entre as divisórias dos banheiros e as paredes que devem ser seladas com PU.

Figura 30: Divisória com fenda na junta com a parede.

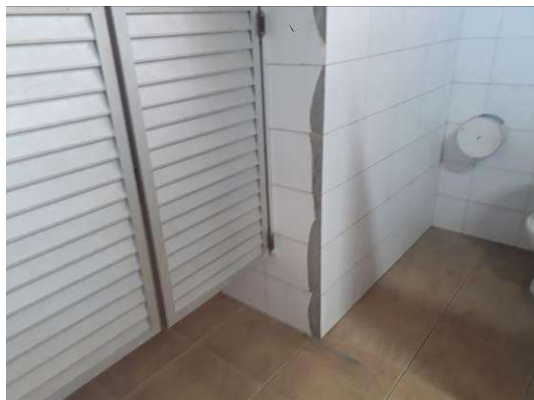
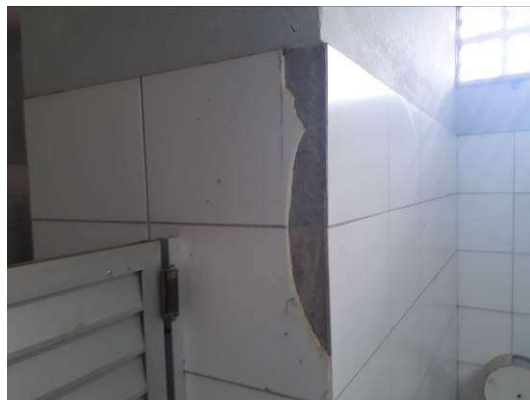
Há cerâmicas quebradas nos banheiros, tanto nas paredes quanto no chão. Devido a indisponibilidade de peças de reposição, em ambos os casos o reparo deverá ser realizado com argamassa, e depois pintado com tinta esmalte com cor similar ao piso do entorno.

Figura 31: Cerâmicas quebradas na parede do banheiro feminino.

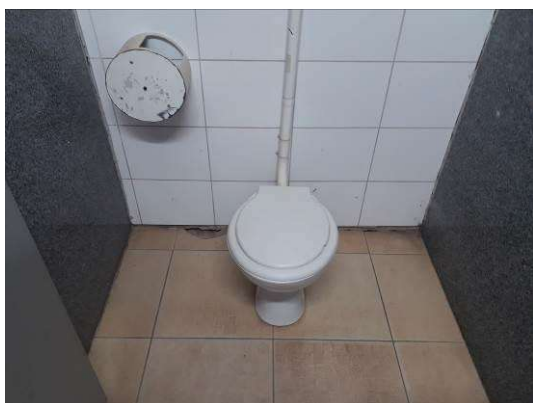
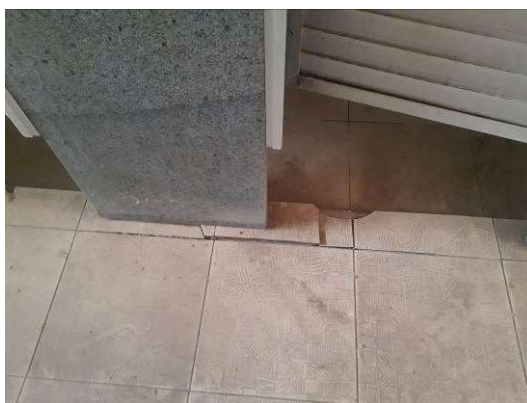
Figura 32: Piso quebrado no banheiro masculino.

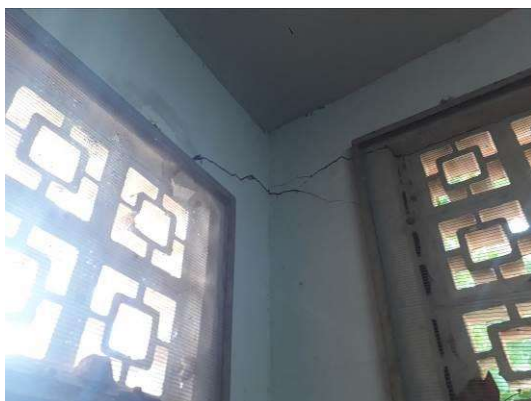
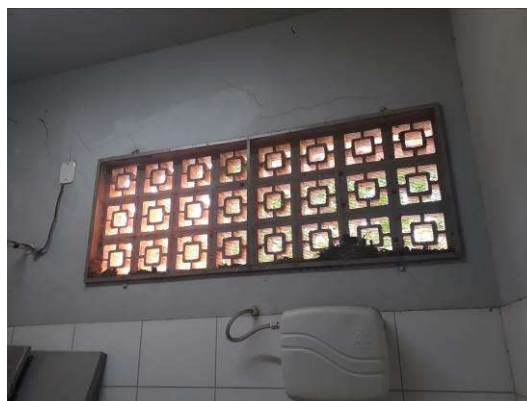
Há pontos com rachaduras nas paredes, com necessidade de reparos pontuais, no canto entre as paredes norte e sul e no sanitário PCR/PMR feminino. Estes pontos devem ser tratados com selador de trincas, fechados com reboco, lixados e pintados.

Figura 33: Rachaduras nas paredes.

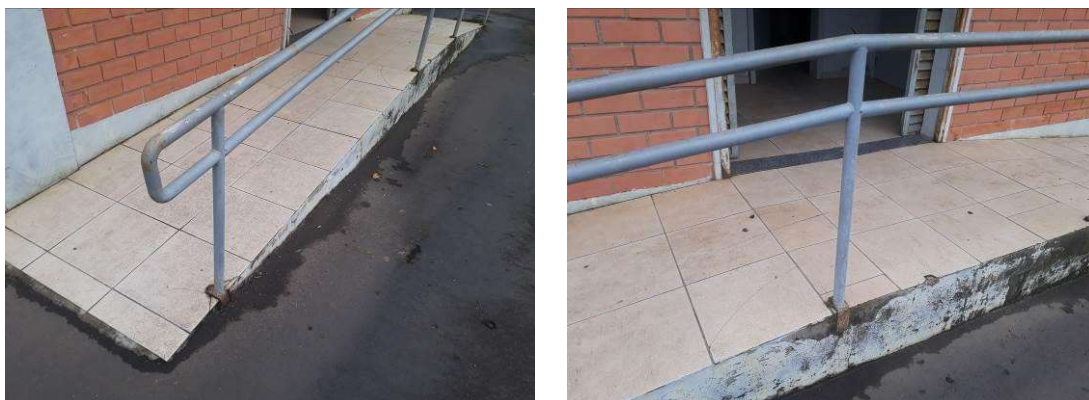
Há reparos pontuais a serem realizados no piso da rampa de acesso.

Figura 38: Reparos a executar na rampa.

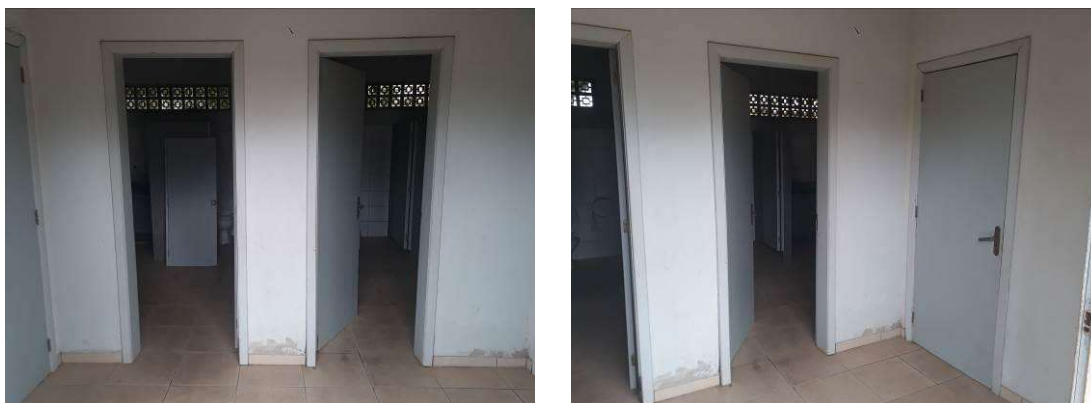
Deve ser realizado troca de 3 das portas internas, que se encontram empenadas, e a porta de um dos sanitários deve ser reinstalada. Todas as portas internas devem ter suas ferragens tratadas contra ferrugem.

Figura 40: Portas empenadas.

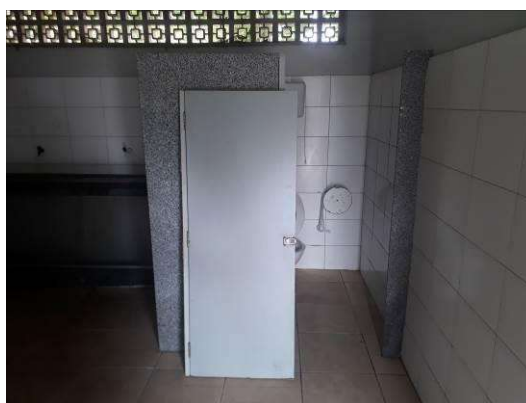
Figura 41: Porta do banheiro a ser reinstalada.
