## *REFORMA DO COMPLEXO CEI | TEATRO E CINEMA*

### **MEMORIAL DESCRITIVO**

**OBJETO:** Contratação direta, com fornecimento de material, mão de obra e responsabilidade técnica, de reforma interna dos prédios do teatro e da biblioteca do Centro de Educação Integrada – CEI.

**LOCAL:** Avenida dos Estados, nº 1.080 | Centro Histórico | Campo Bom/RS

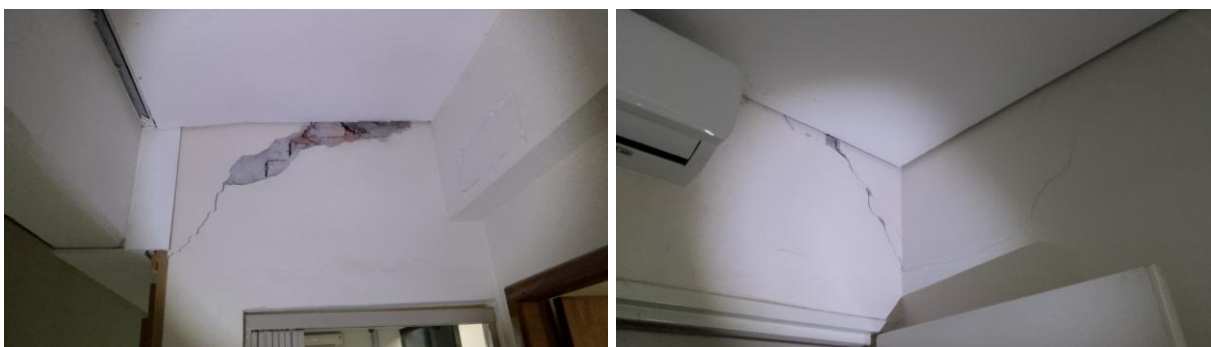
O reboco danificado deverá ser removido nos locais indicados em projeto, e em outros locais onde a fiscalização julgar necessário. Deverá ser feita a demolição do revestimento existente e limpeza do substrato para recebimento do revestimento.

**Figura 1: Exemplos de locais onde será feita a restauração.**

O chapisco deve ser executado com argamassa traço 1:4 (cimento e areia grossa), com tempo de cura mínimo de 1 semana. Após o tempo de cura, deve ser executada uma camada de massa única com argamassa traço 1:2:6 (cimento, cal e areia fina), com tempo de cura mínimo de 1 semana.

Após a cura da massa única, a superfície deve ser regularizada com massa corrida e revestida com tinta látex acrílica, em cor similar à do revestimento existente, em demãos suficientes para garantir o adequado recobrimento da superfície.

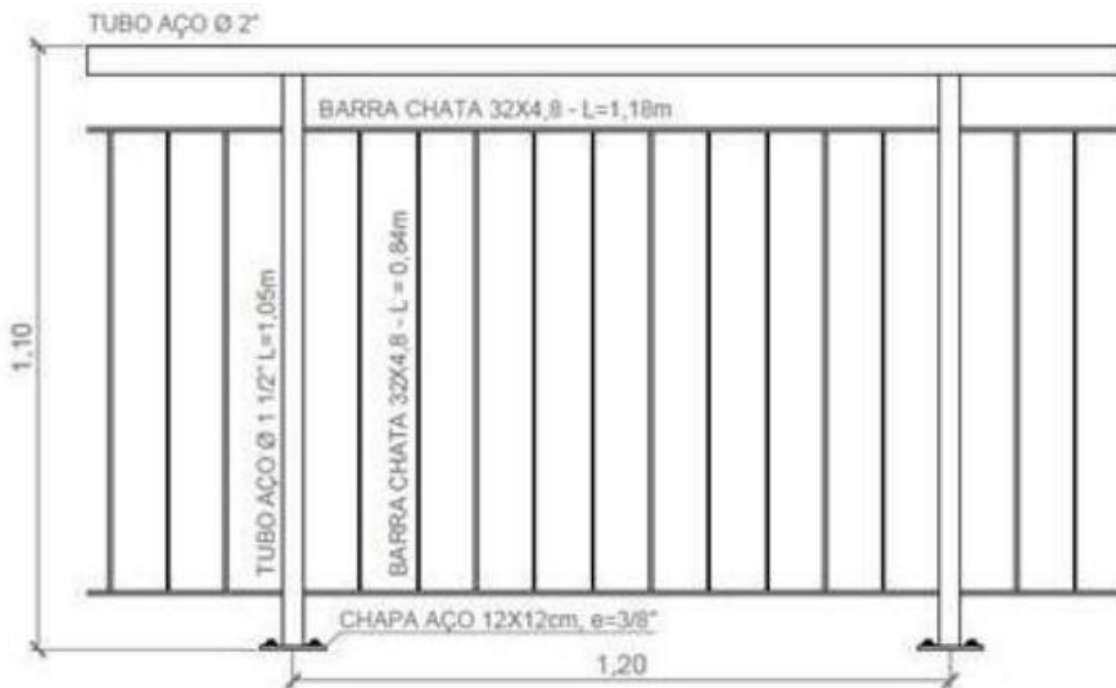
A área técnica das caixas d'água possui diversas patologias na parede de alvenaria que faz divisa com a parte superior do forro, que comprometem a segurança dos usuários do teatro. Esta parede deve ser toda removida e substituída por um guarda corpo metálico de aço galvanizado de 1,10m de altura

Figura 2: Desenho esquemático do gradil metálico

O guarda corpo deve ser revestido com tinta alquídica de fundo (zarcão), e acabamento com esmalte sintético acetinado, aplicados com rolo ou pincel, em cor a ser definida pela fiscalização.

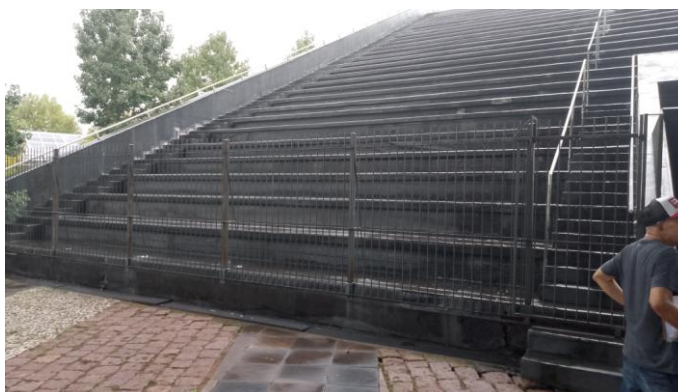
O gradil metálico existente deve ser adaptado para possibilitar remoção para utilização do espaço durante eventos. Para tanto, será necessária a remoção cuidadosa do gradil existente, a implantação de “cálices” no piso para permitir o encaixe do gradil, lixação e pintura com tinta anti ferrugem, e encaixe do gradil nos cálices.

Figura 3: local de implantação do gradil removível

As seções existentes devem ser serradas e complementadas com mais um perfil vertical, dando independência das partes para retirar-las oportunamente.

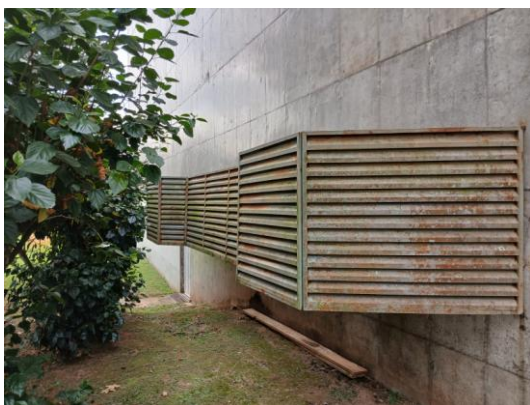
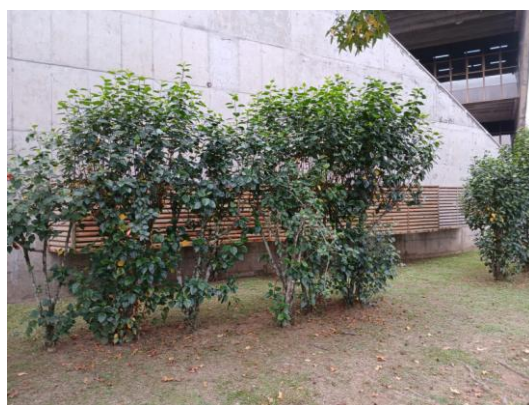
As aletas do sistema de ar condicionado se encontram enferrujadas. Devem ser lixadas, pintadas com 2 demãos de tinta anti ferrugem, interna e externamente.

**Figura 4: Situação das aletas**

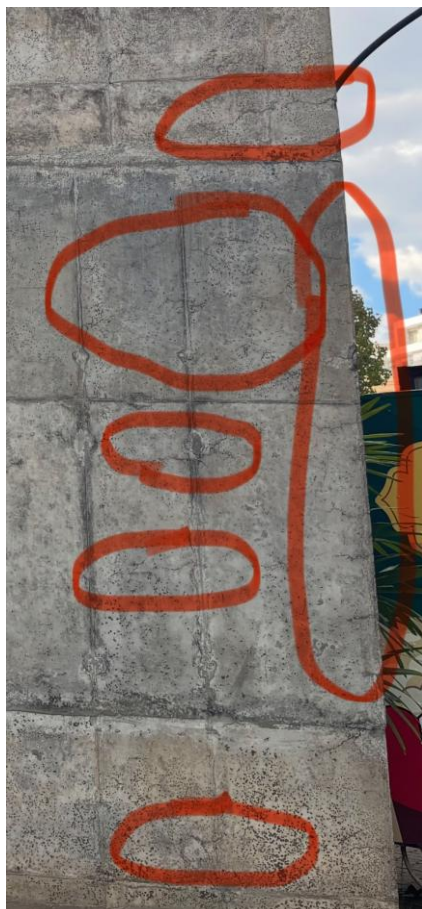
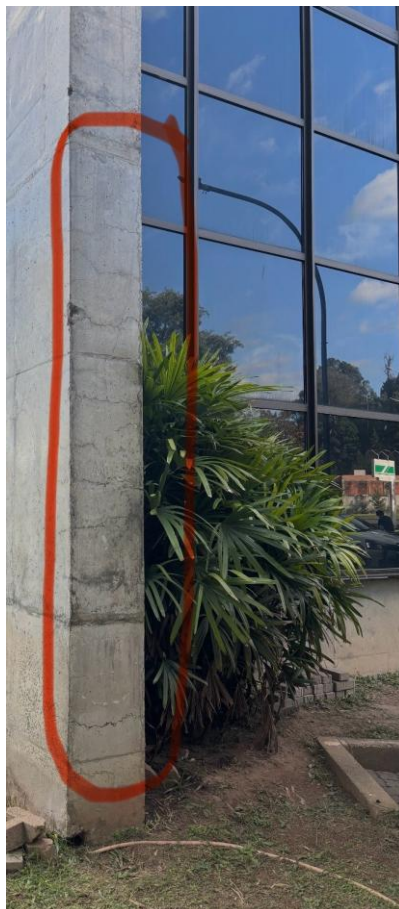
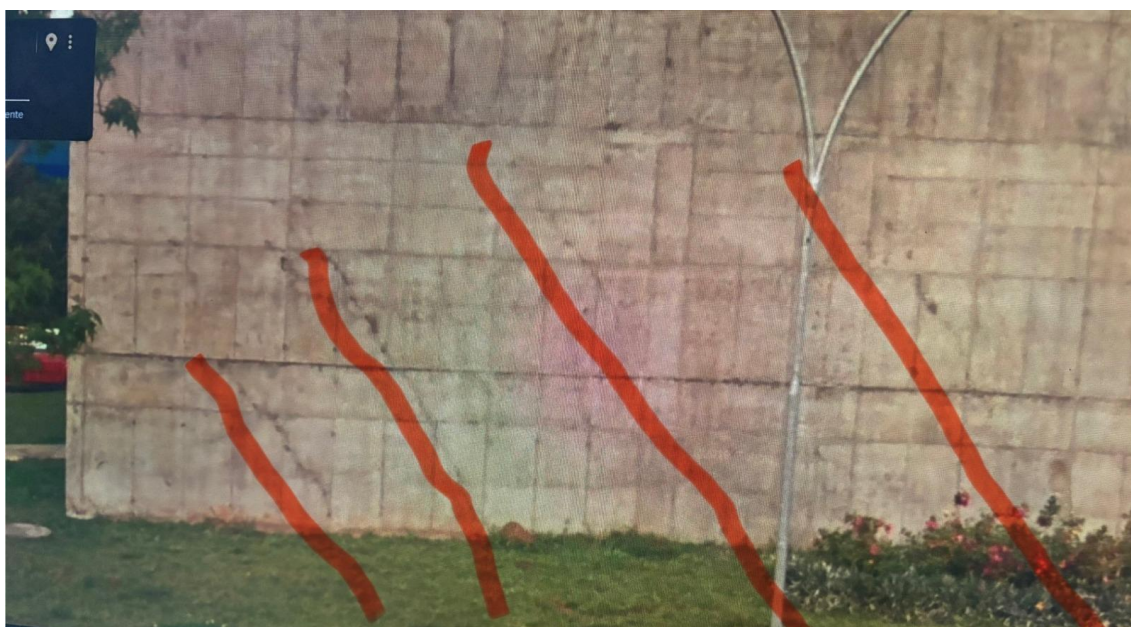
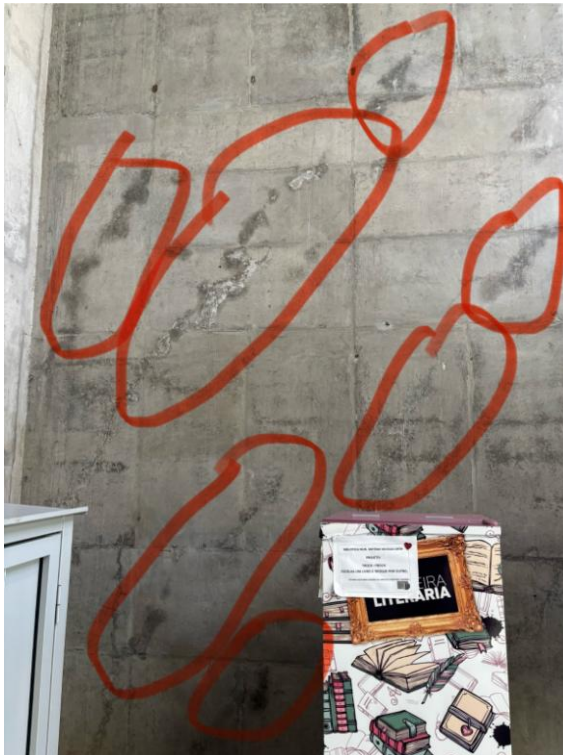
As rachaduras externas e internas na estrutura de concreto do prédio da biblioteca e do cinema devem ser limpas, escarificadas e tratadas com argamassa polimérica de reparo estrutural bicomponente.

O serviço deve ser realizado por profissionais especializados em recuperação estrutural.

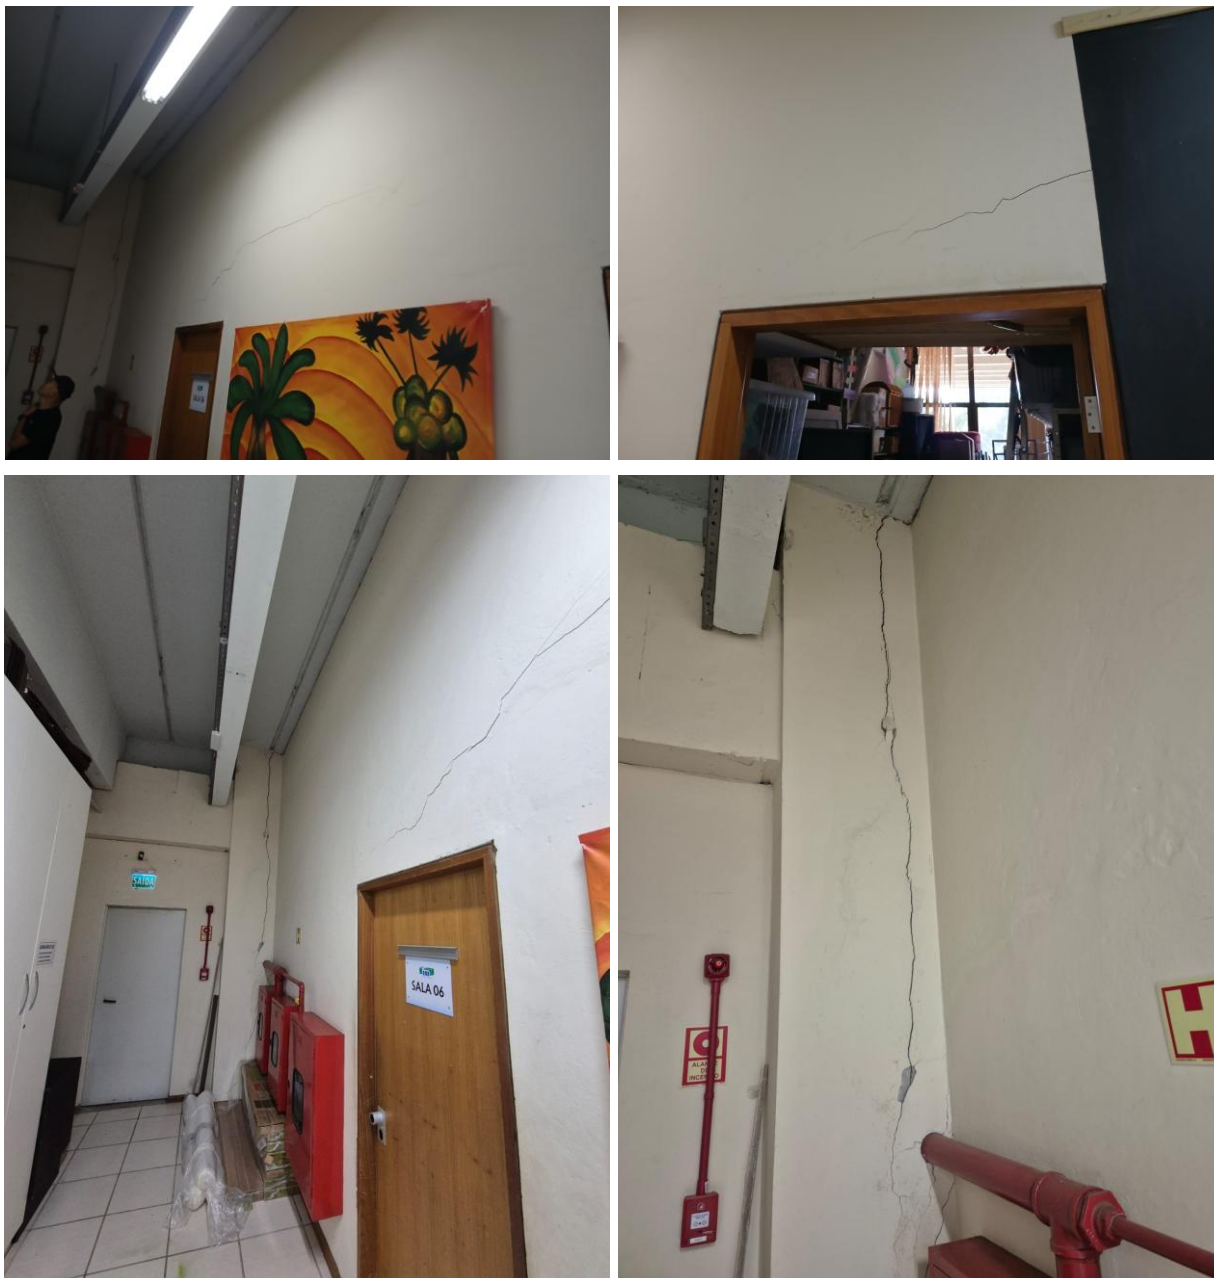
**Figura 6: Rachaduras na circulação.**

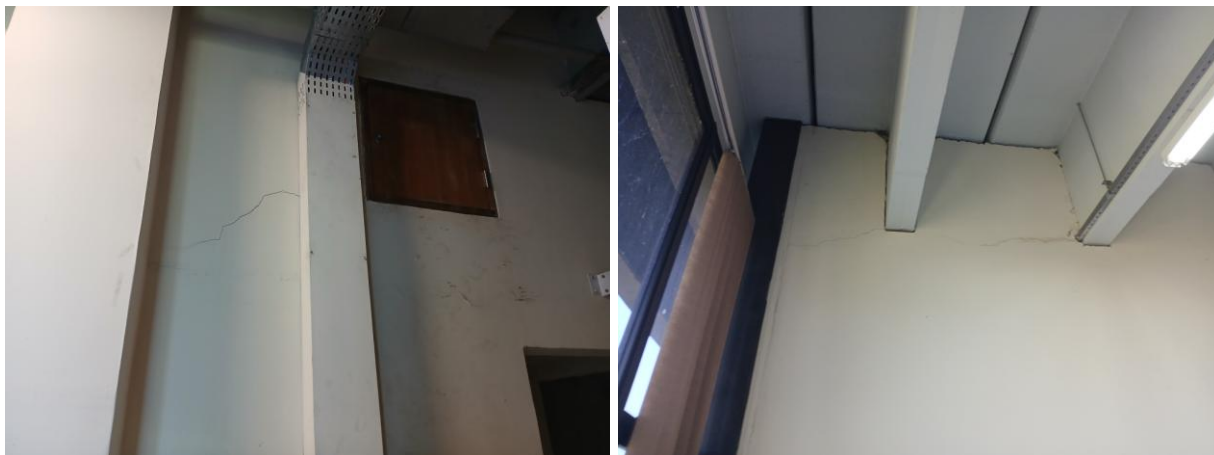
**Figura 7: Rachaduras na área próxima à porta de entrada.**

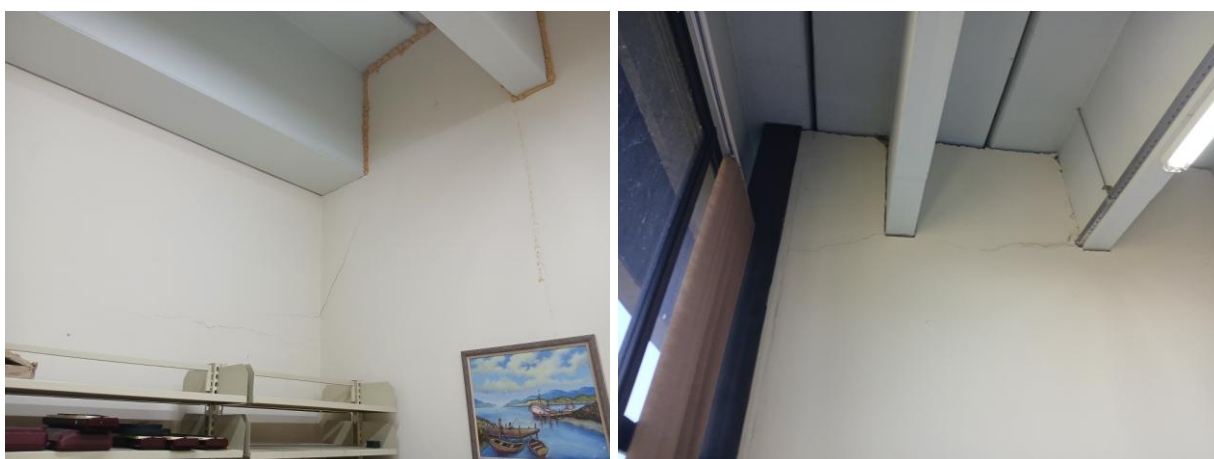
**Figura 8: Rachaduras nas salas de aula.**

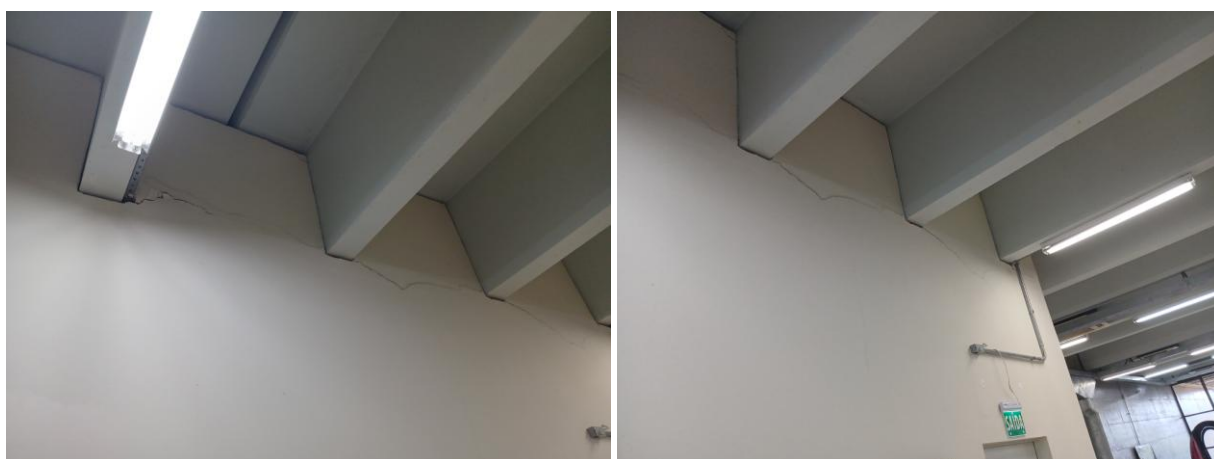
**Figura 9: Rachaduras na biblioteca.**

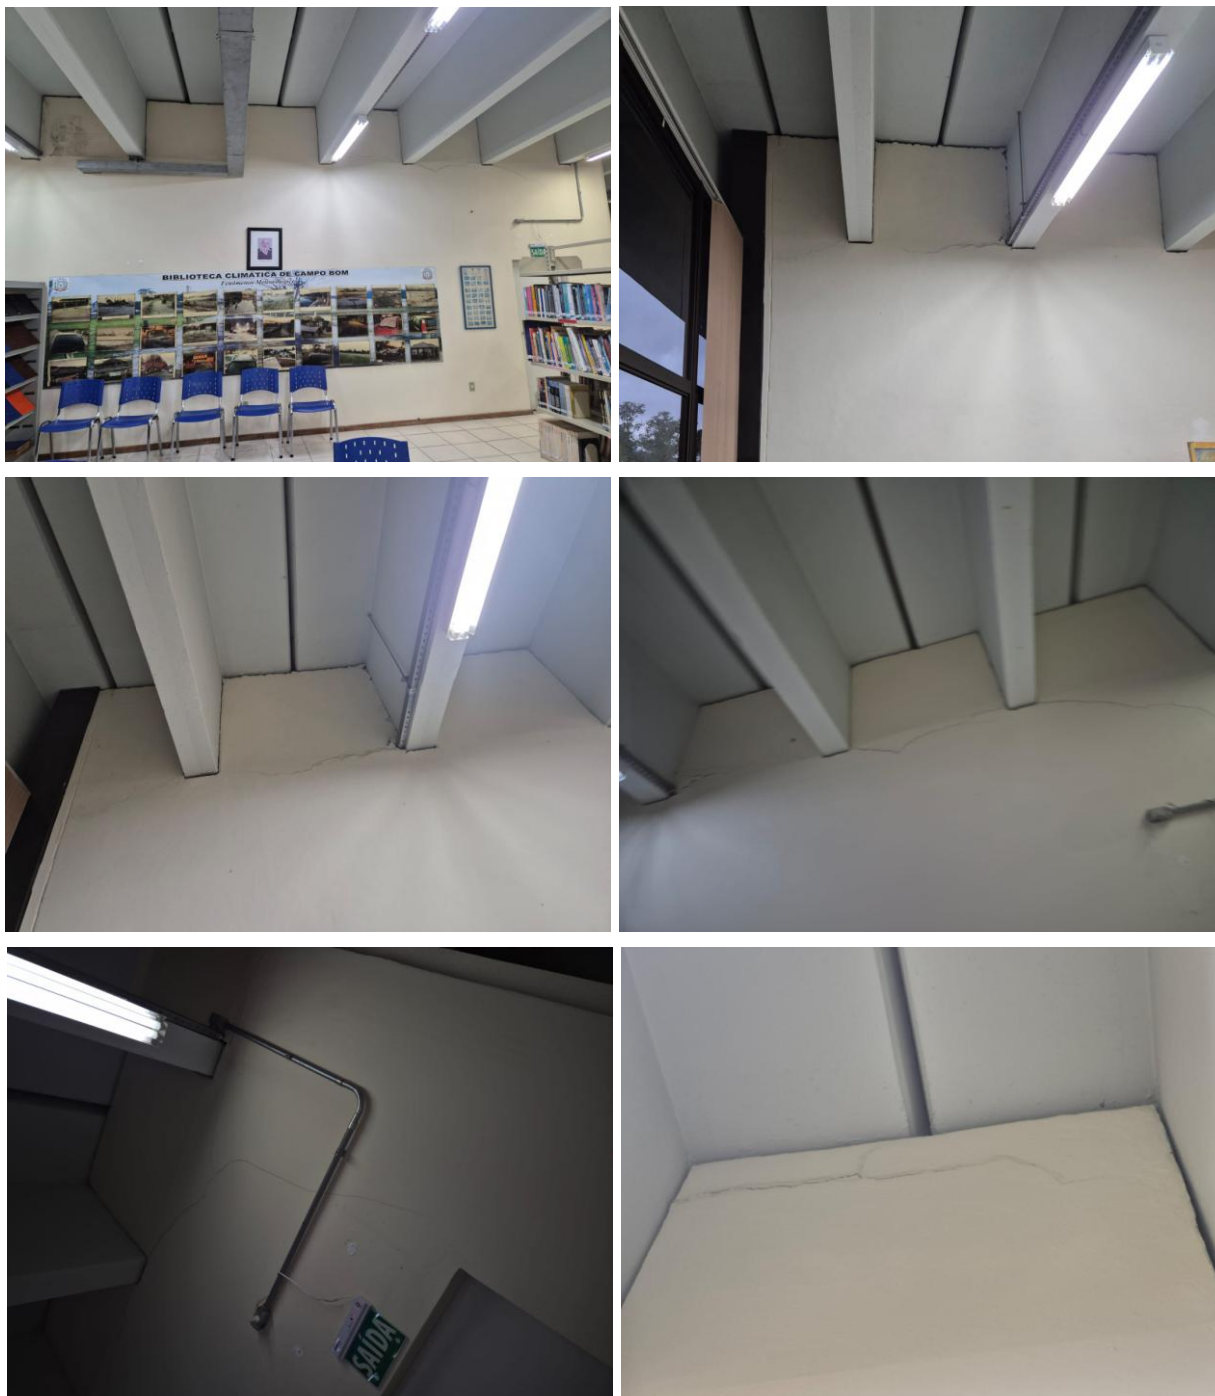
**Figura 10: Rachaduras na biblioteca.**

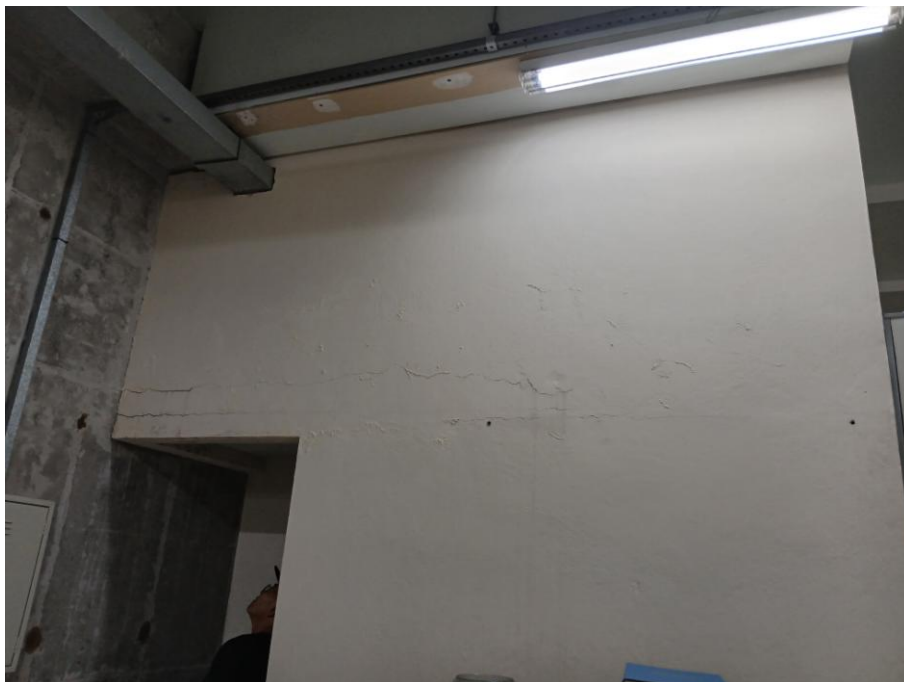
**Figura 11: Rachaduras na área técnica.**

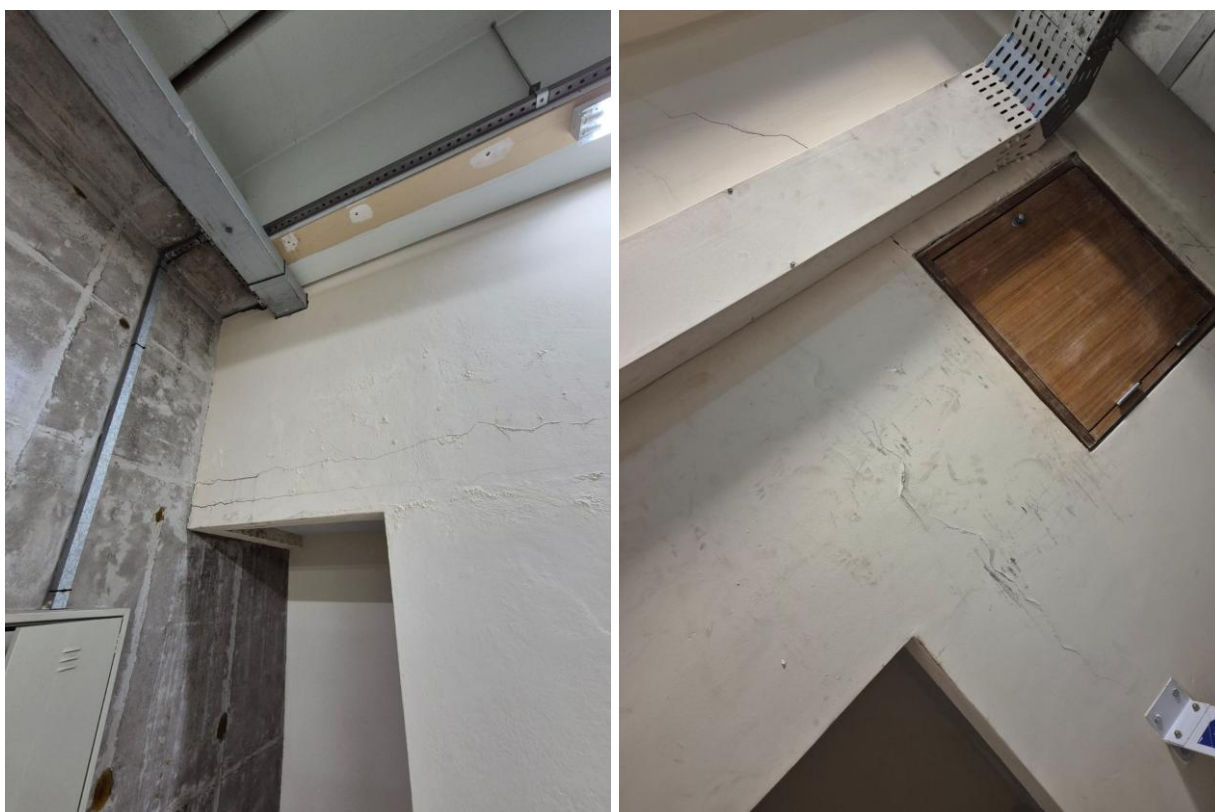
**Figura 12: Rachaduras na área técnica.**

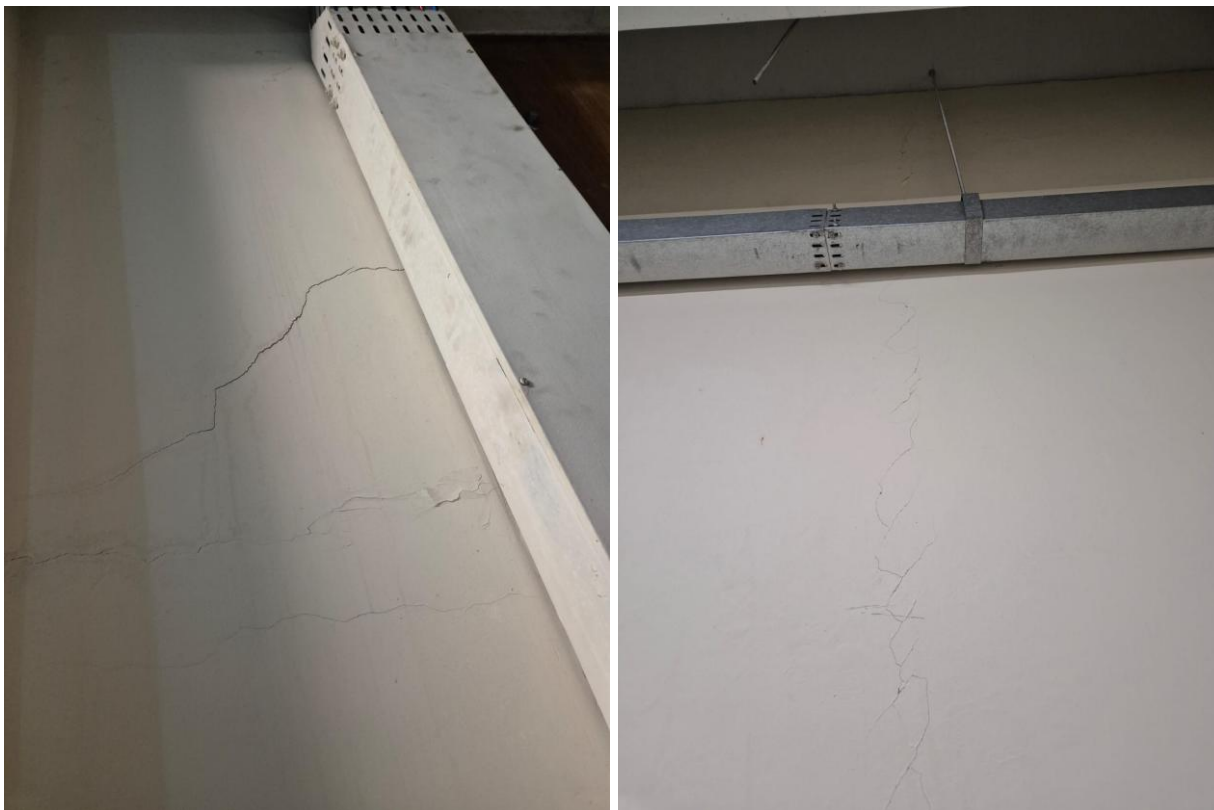
**Figura 13: Rachaduras na área técnica.**

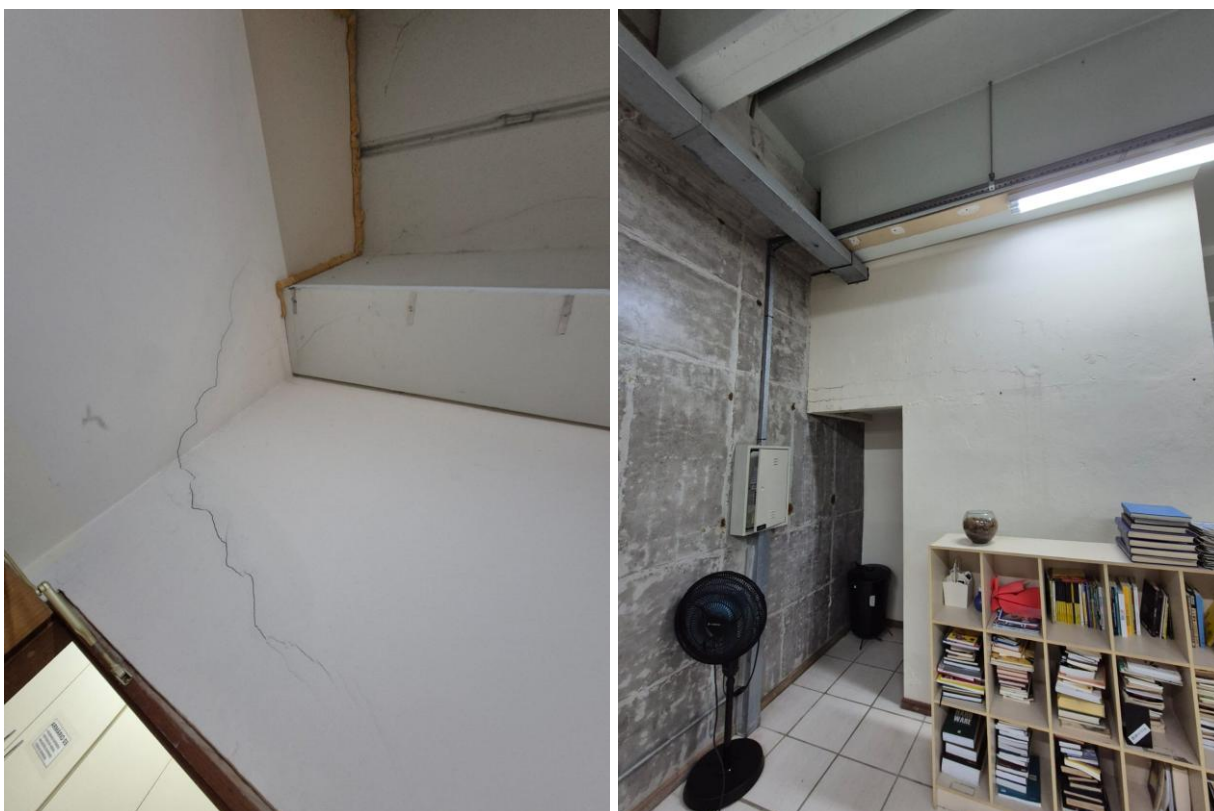
**Figura 14: Rachaduras em salas de aula.**

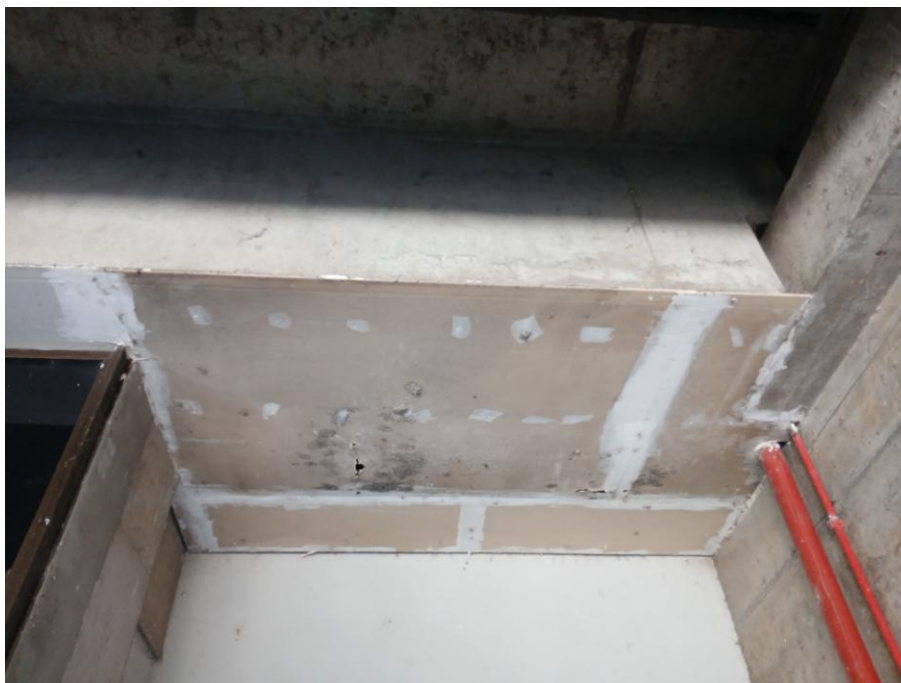
Deve ser realizada a remoção do forro de gesso próximo à saída de emergência, que se encontra danificada por umidade.

**Figura 15: Localização do forro de gesso.**

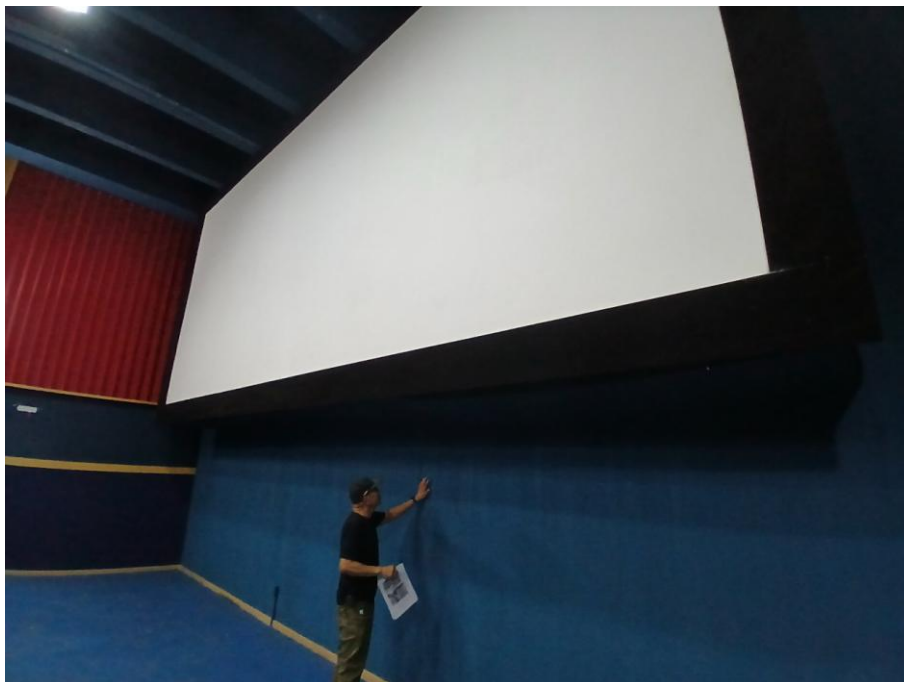
Também foi identificado dano à estrutura da tela de projeção de uma das salas de cinema, que deverá ser substituída.

**Figura 16: Localização da tela danificada**

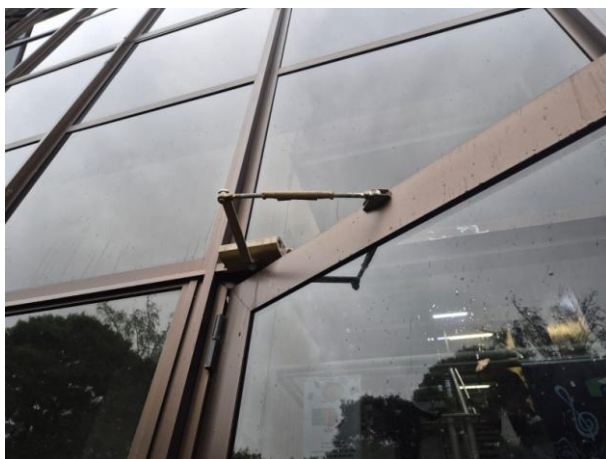
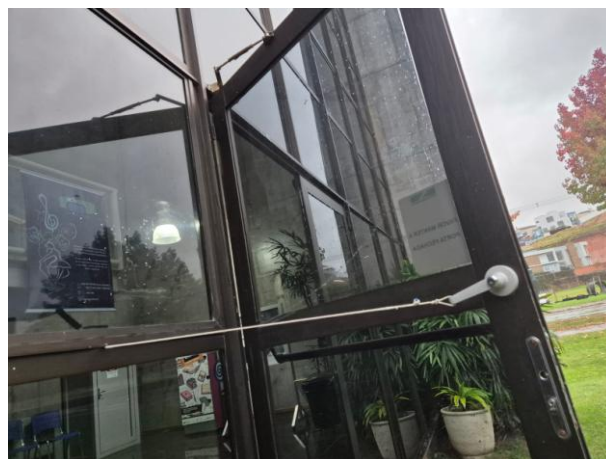
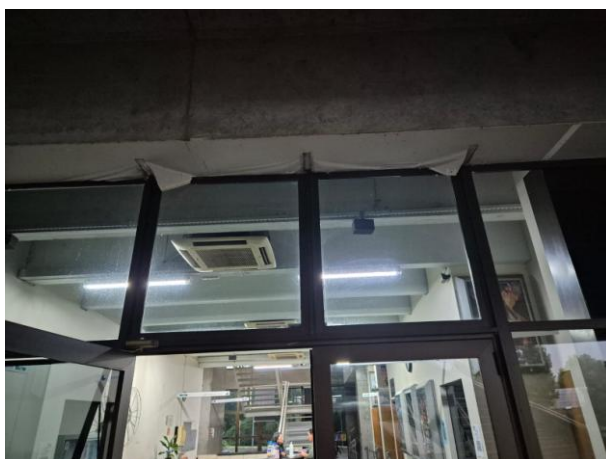
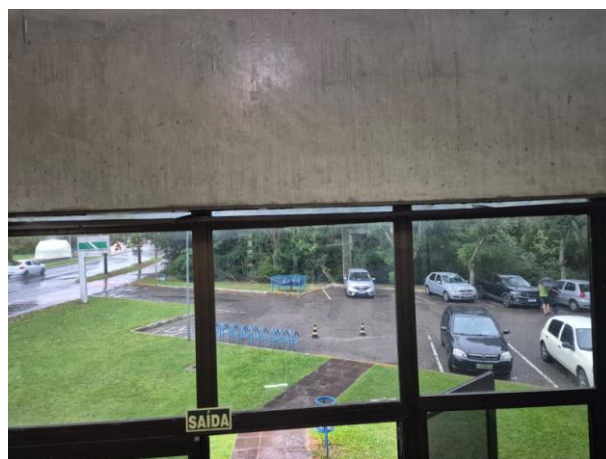
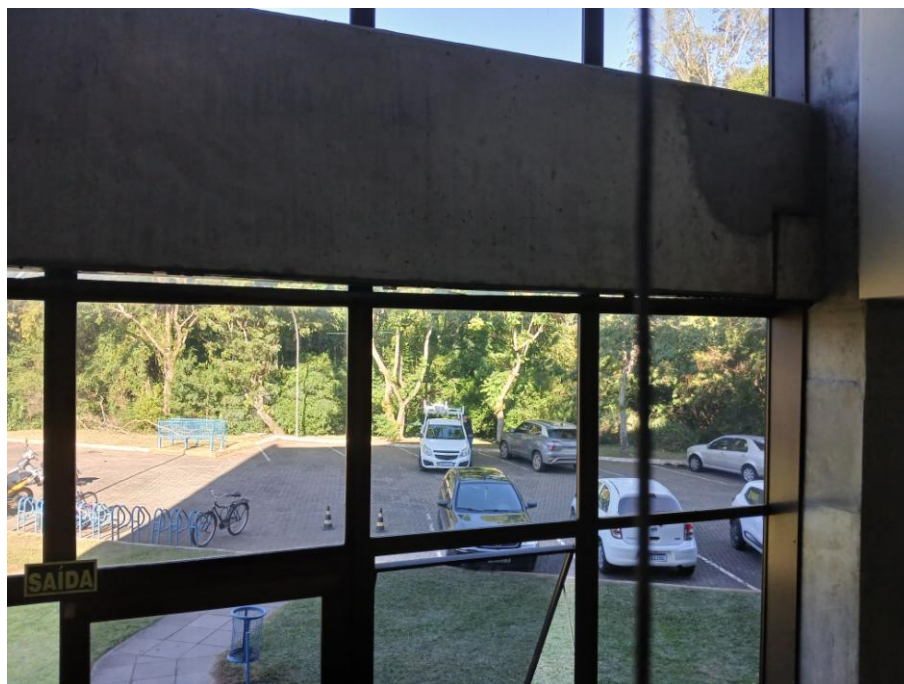
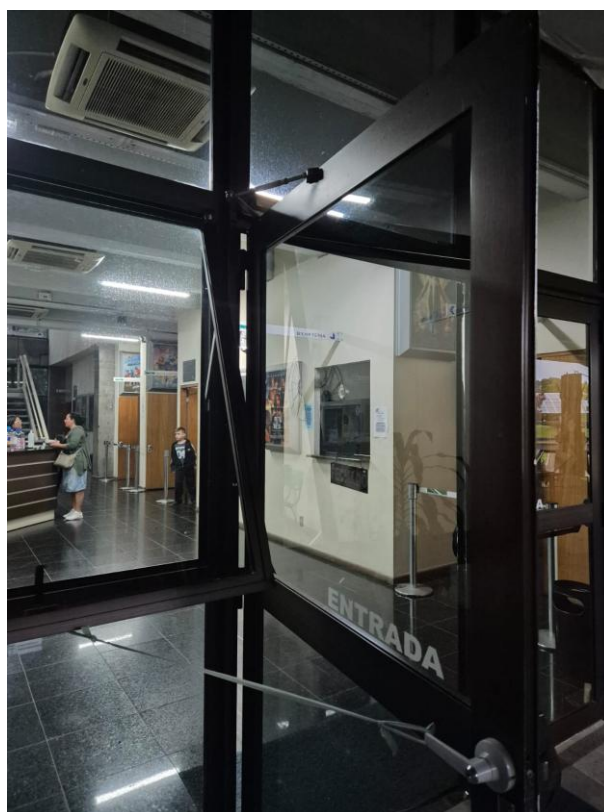
Será necessária revisão e manutenção das esquadrias metálicas, que atualmente apresentam frestas com a alvenaria e falhas no funcionamento.

**Figura 17: Danos nas esquadrias.**
