**MUNICÍPIO DE CAMPO BOM**  
ESTADO DO RIO GRANDE DO SUL - BRASIL

**REFORMA UBS SANTA LÚCIA**  
**RUA IDALINO JOÃO MARTIN ESQ. RUA HEITOR S. HELM**  
**SANTA LÚCIA | CAMPO BOM/RS**

Revisão 1: 19/03/2026

### MEMORIAL DESCRITIVO

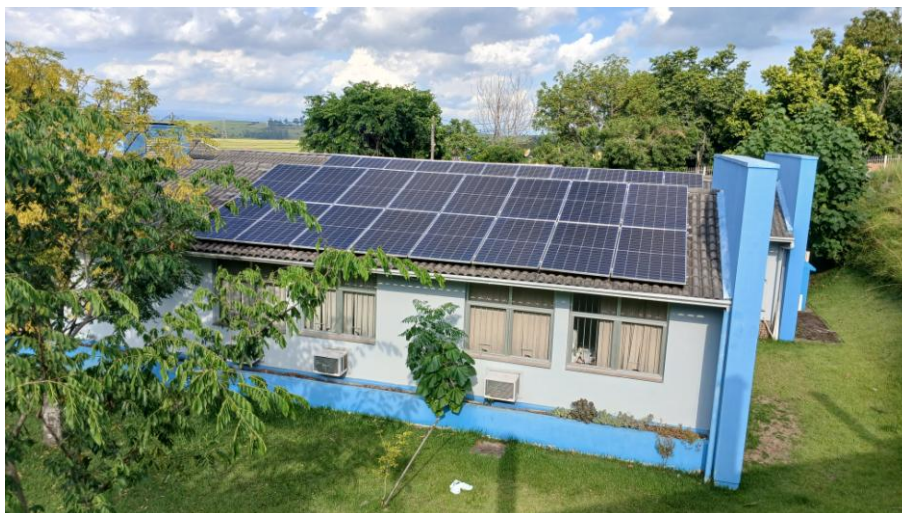
*Figura 1: Visão geral do telhado.*

A estrutura de madeira do telhado apresenta danos causados pela ação de cupins e umidade. A estrutura deve ser revisada e reforçada com tábuas nos locais onde apresente fragilidades, admitindo-se um acréscimo de 5% ao volume de madeiramento existente, em média, por toda a estrutura.

As peças da estrutura comprometidas devem ser substituídas por materiais novos de 1ª qualidade, utilizando-se madeiras isentas de nós e rachaduras, tratadas com líquido imunizante incolor para madeira, com ação inseticida contra cupins.

As calhas devem ser limpas, retificadas e desentortadas onde necessário, ajustando-se também as declividades. As peças soltas devem ser fixadas com rebites de repuxo e soldagem.

Deve ser revisada a vedação dos rufos e algerozes, e reforçada a impermeabilização com poliuretano.

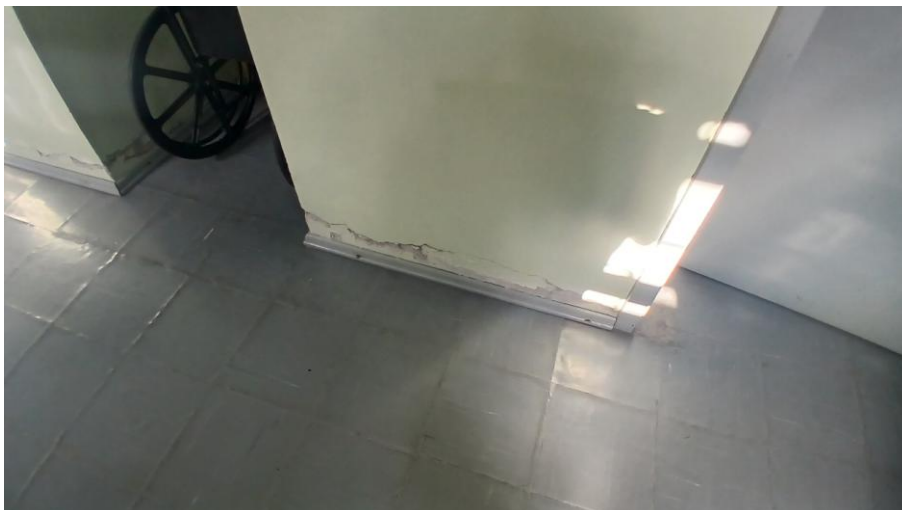
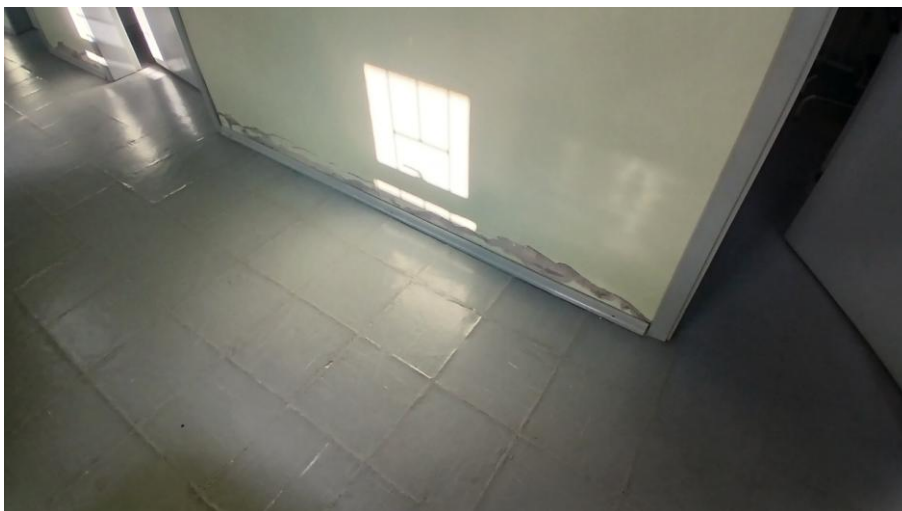
*Figura 2: Danos no reboco dos rodapés.*

*Figura 3: Danos no reboco dos rodapés.*

Será retirada toda a camada de reboco com instrumento como martelo e ponteira, ou martelete, até altura de 30cm.

A superfície exposta deve ser impermeabilizada com argamassa polimérica. Antes de iniciar os serviços de impermeabilização, deve-se garantir que todos os locais estejam desimpedidos, limpos e isentos de pó, graxas e óleos, permitindo obter o melhor resultado com a melhor qualidade dos serviços.

Todas as alvenarias a serem rebocadas serão previamente chapiscadas, com argamassa de cimento e areia média úmida no traço 1:3. As superfícies deverão ser limpas e adequadamente molhadas antes da aplicação. A espessura máxima do chapisco será de 5mm.

Deve ser aplicada uma camada final de massa única traço 1:2:8 com aditivo impermeabilizante, com uso de taliscas, promovendo uma superfície lisa e sem ondulações. Deve ser executada uma fresta entre o reboco novo e o existente, para fins de acabamento.

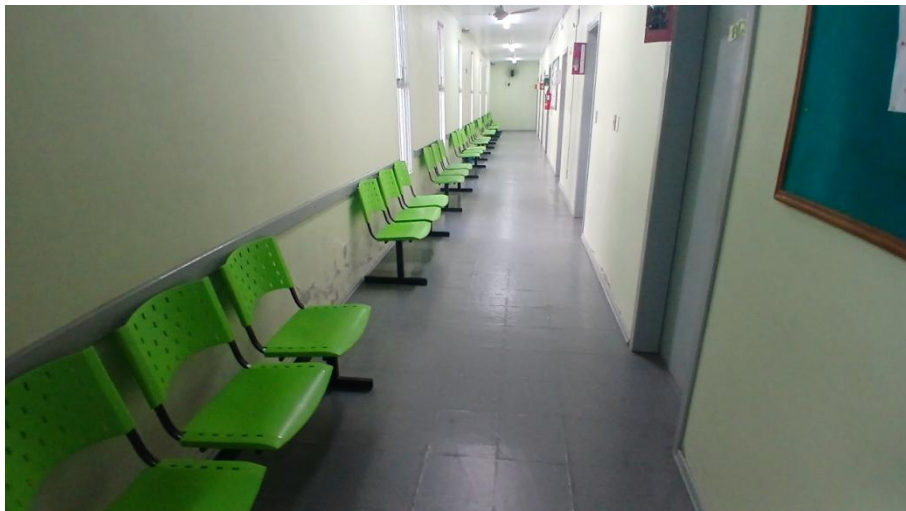
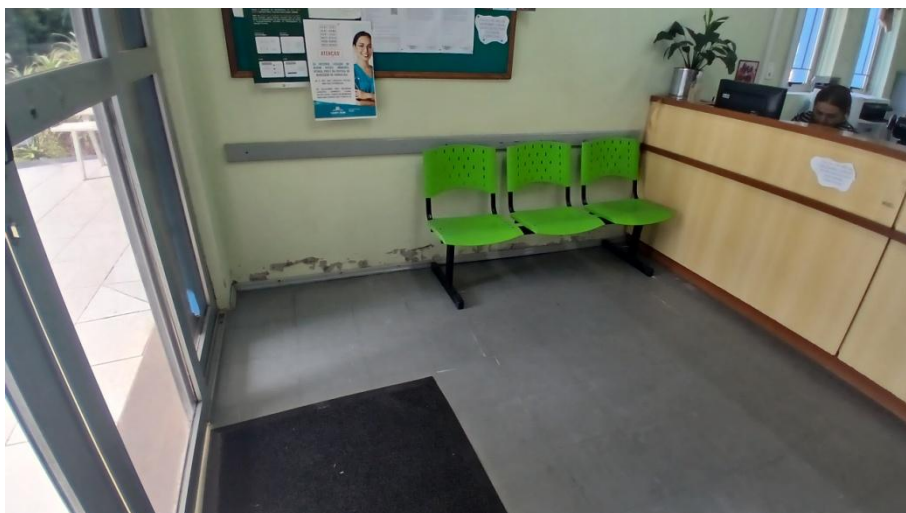
*Figura 4: Áreas de piso.*

*Figura 5: Áreas de piso.*

Deve ser removido todo o revestimento vinílico (tipo Paviflex), deixando a região propícia para a instalação do novo revestimento.

Os rodapés devem ser cuidadosamente removidos e identificados para garantir a sua reutilização. Caso as peças removidas estejam danificadas, desgastadas, ou apresentarem danos condizentes com excesso de umidade, devem ser descartadas e substituídas.

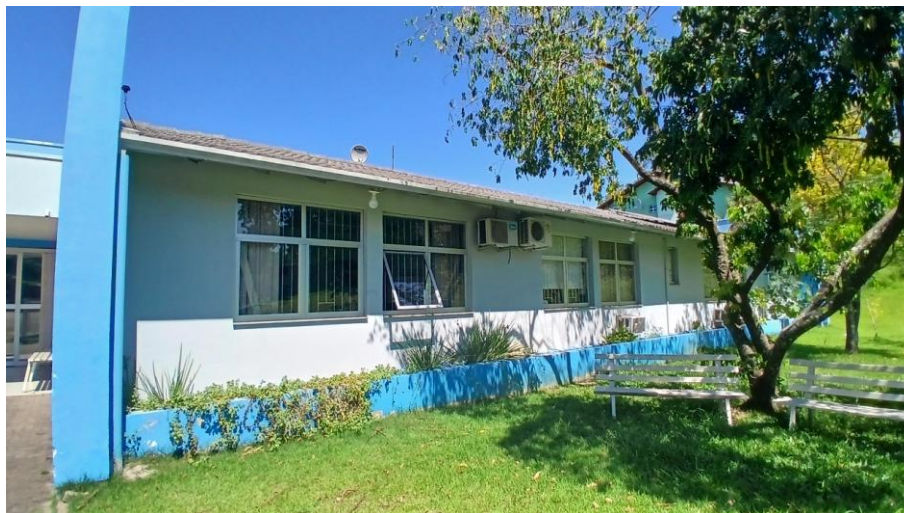
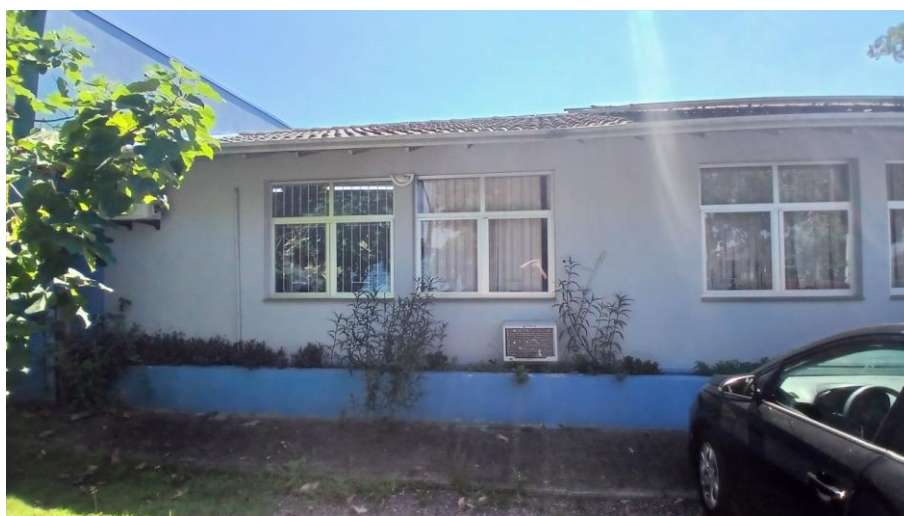
*Figura 6: Visão geral dos canteiros a leste.*

*Figura 7: Visão geral do canteiro a oeste.*

Deve ser removida a terra presente nos canteiros para viabilização dos serviços subsequentes. O material deve ser cuidadosamente depositado nas proximidades do canteiro para permitir seu reaproveitamento.

Será retirada toda a camada de reboco interno aos canteiros com instrumento como martelo e ponteira, ou martelete, até altura de 50cm.

No fundo da vala deve ser executado um dreno cego subsuperficial de 100mm e 40x40cm, com enchimento de brita e revestido com manta bidim; nas laterais do dreno deve ser depositada uma camada de 10cm de brita, sobre a qual deve ser assentada uma camada de manta bidim. Sobre a manta deve ser depositado o material anteriormente extraído dos canteiros até aproximadamente a altura da mureta. Este material deve ser levemente compactado, e sobre ele espalhada uma camada de terra vegetal.

Os espécimes removidos não serão aproveitados no canteiro. Deverão ser plantadas mudas aromáticas diversas, com pelo menos 15cm de altura, espaçadas em 20cm, nos locais indicados pela FISCALIZAÇÃO, conforme abaixo:

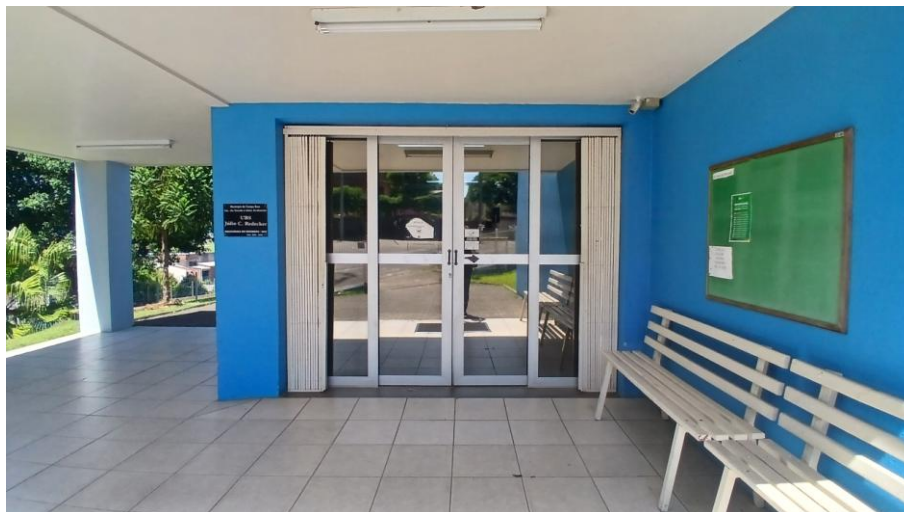
Figura 8: Porta de entrada a consertar.

Deve ser realizada manutenção na porta de entrada, que atualmente está desregulada e com problemas de descarrilhamento.
