MEMORIAL DESCRITIVO

OBRA: PINTURA E REFORMA DO PÓRTICO, BANHEIROS, COPAS E SUBESTAÇÃO

LOCAL: Av. dos Municípios, 4950 - Nucleo Hab. Vila Nova, Campo Bom - RS

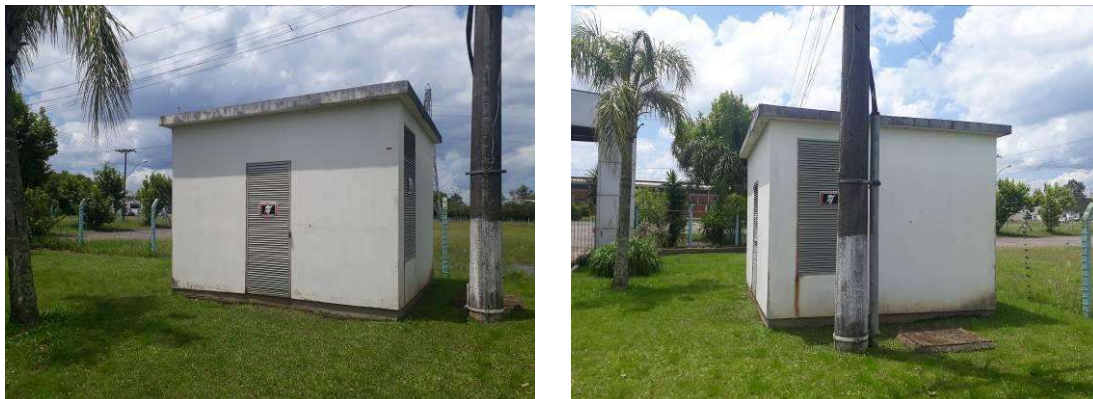
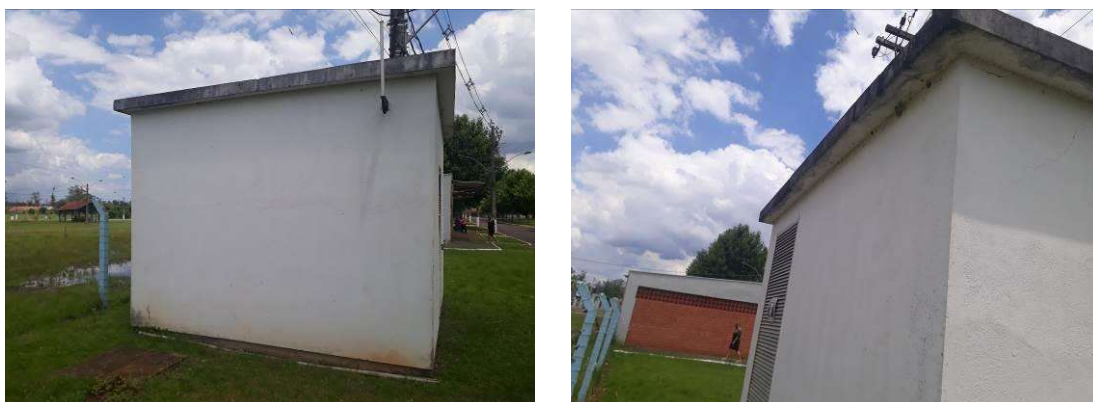
Figura 8: Vistas externas da subestação.

Figura 9: Vistas externas da subestação.

As paredes externas da subestação devem ser pintadas, e as esquadrias devem ser devidamente tratadas contra ferrugem onde necessário.

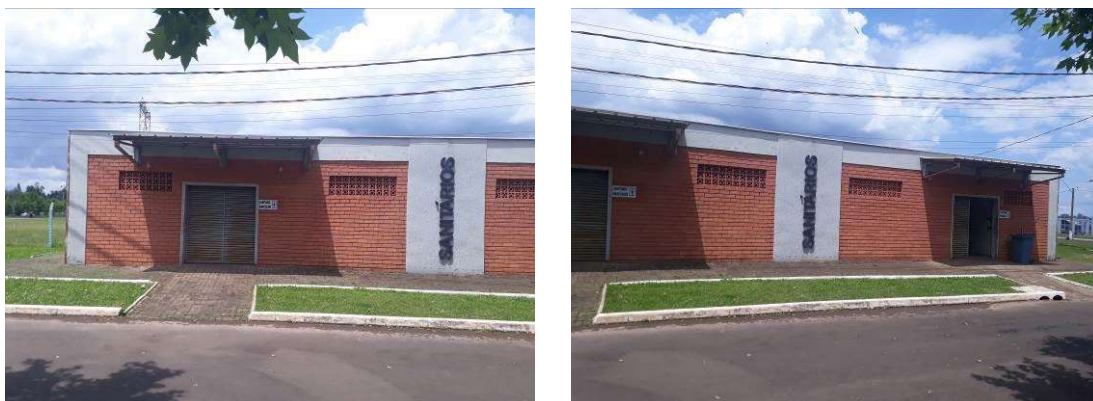
Figura 10: Vista frontal dos banheiros.

Será realizada pintura das paredes externas, sobre as áreas rebocadas e sobre a alvenaria exposta.

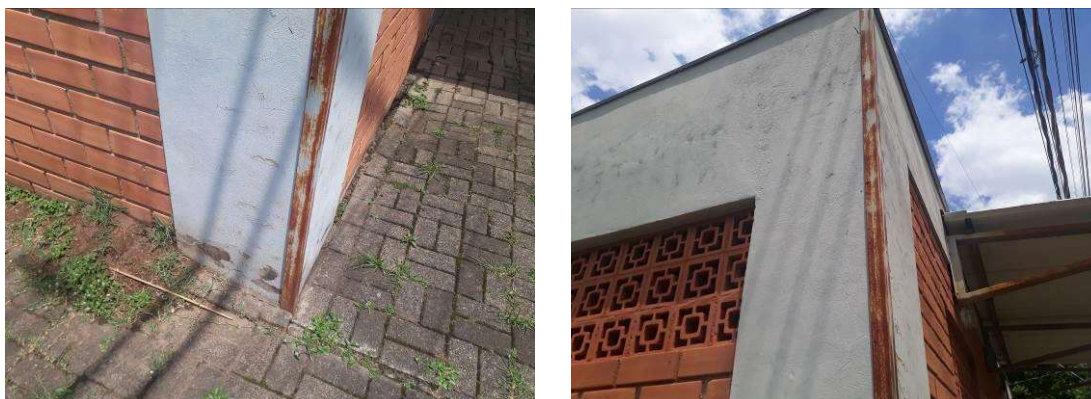
Figura 13: Perfis metálicos acabamentos.

Da mesma forma, os acabamentos metálicos e rufos também deverão ser lixados, tratados e pintados.

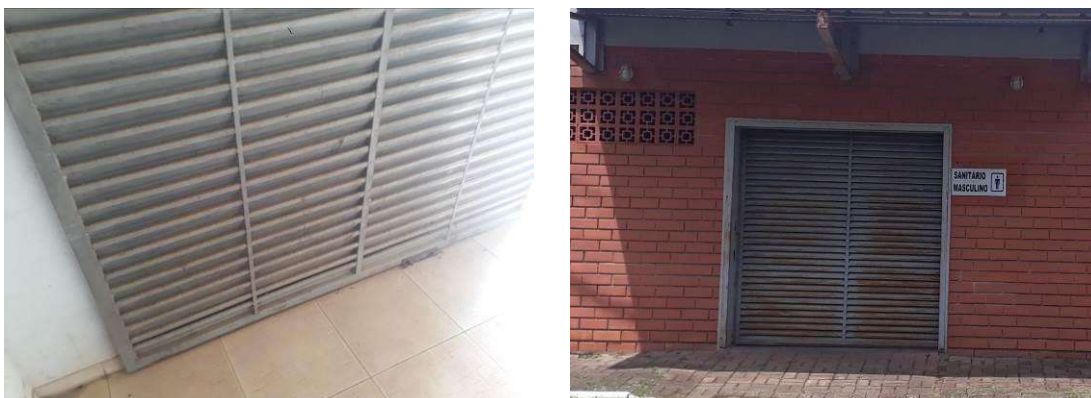
Figura 14: Portas de acesso à edificação.

Ambas as portas de entrada devem ser lixadas, tratadas e repintadas.

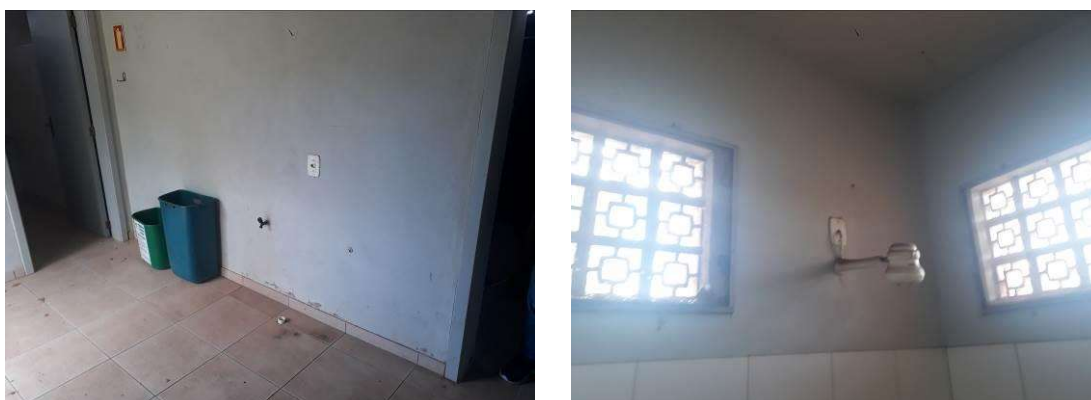
Figura 15: Amostragem de áreas a pintar.

Será realizada pintura das paredes internas, sobre as áreas rebocadas, tetos e alvenaria exposta. A pintura será realizada em toda a altura do hall e acima da altura das cerâmicas.

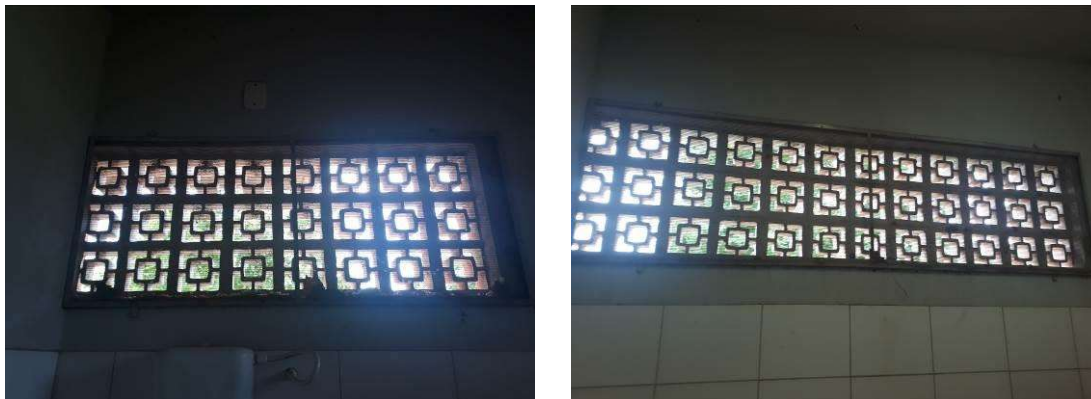
Figura 16: Telas mosquiteiro a remover.

Serão removidas todas as telas mosquiteiro internas, que serão reinstaladas externamente, a fim de evitar acúmulo de sujeira.

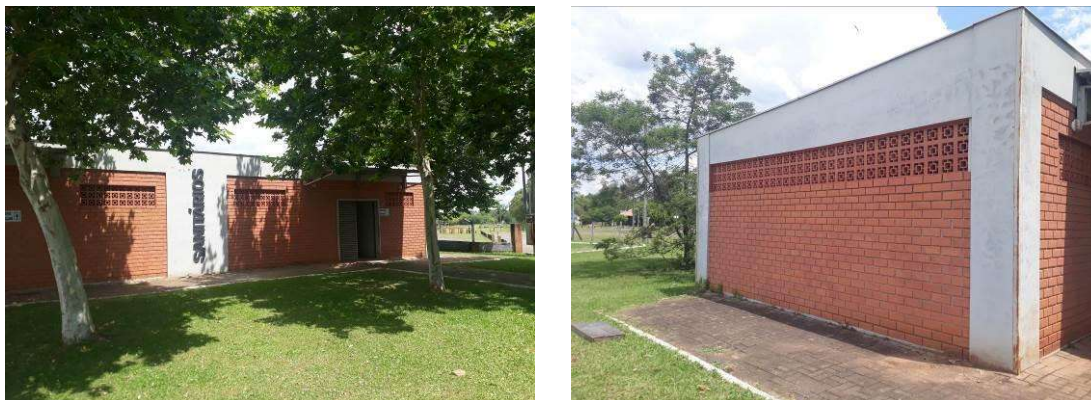
Figura 19: Vista frontal e lateral do banheiro.

Será realizada pintura das paredes externas, sobre as áreas rebocadas e sobre a alvenaria exposta.

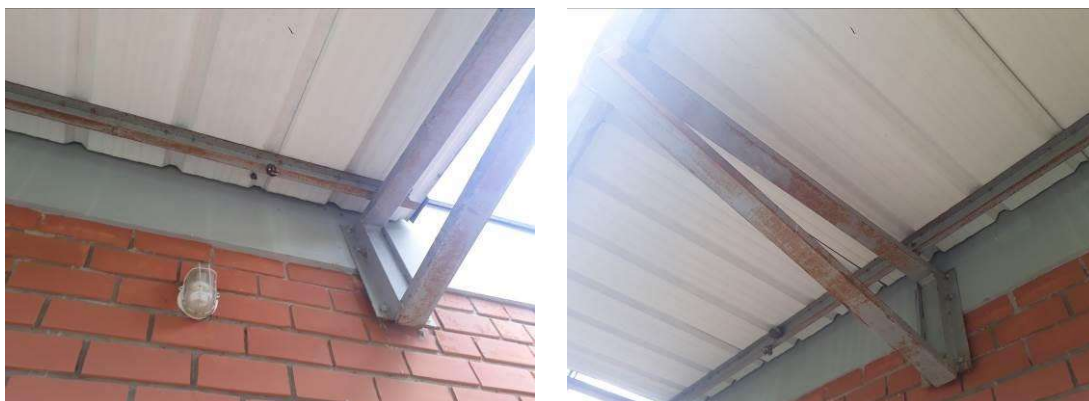
Figura 21: Estruturas metálicas dos beirais.

As estruturas metálicas dos beirais serão lixadas, tratadas contra ferrugem, aplicadas fundo e pintadas.

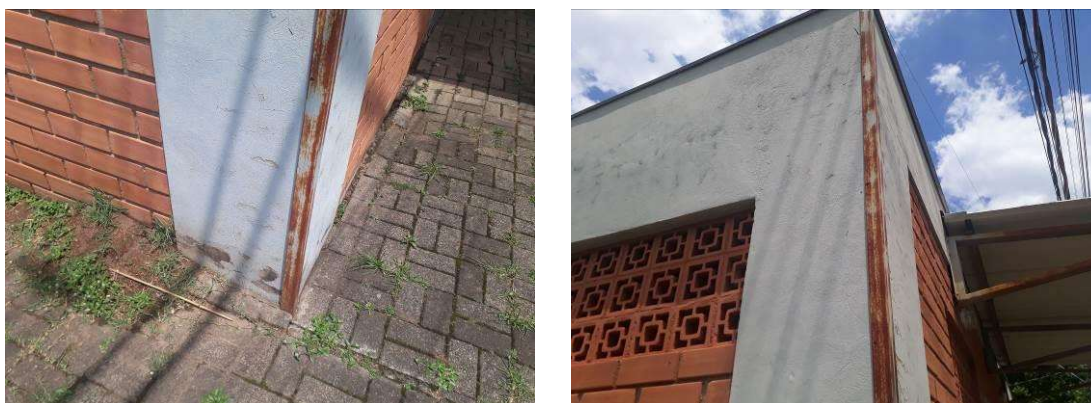
Figura 22: Perfis metálicos acabamentos.

Da mesma forma, os acabamentos metálicos e rufos também deverão ser lixados, tratados e pintados.

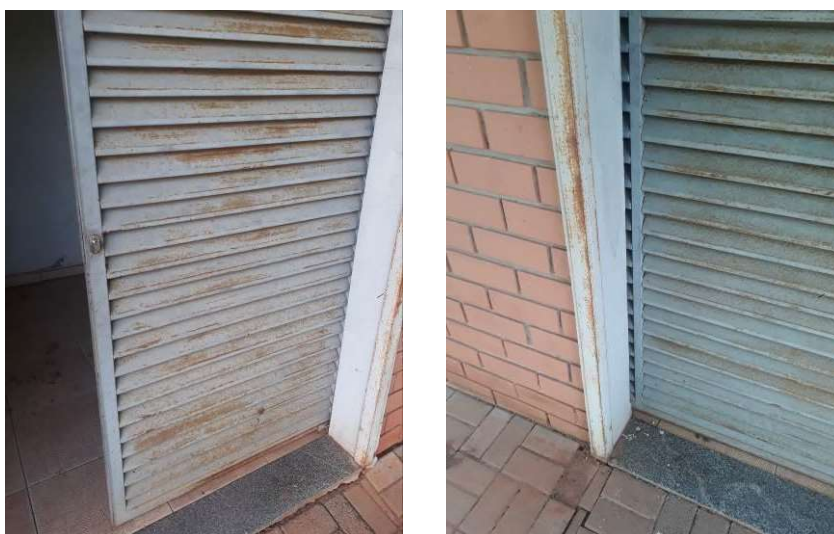
Figura 23: Portas de acesso à edificação.

Ambas as portas de entrada devem ser lixadas, tratadas e repintadas.

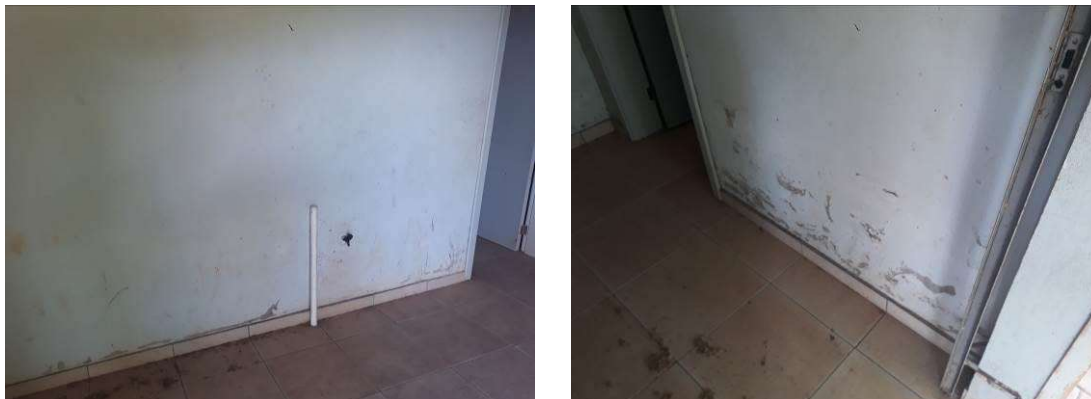
Figura 24: Amostra de paredes a pintar.

Será realizada pintura das paredes internas, sobre as áreas rebocadas, tetos e alvenaria exposta. A pintura será realizada em toda a altura do hall e acima da altura das cerâmicas.

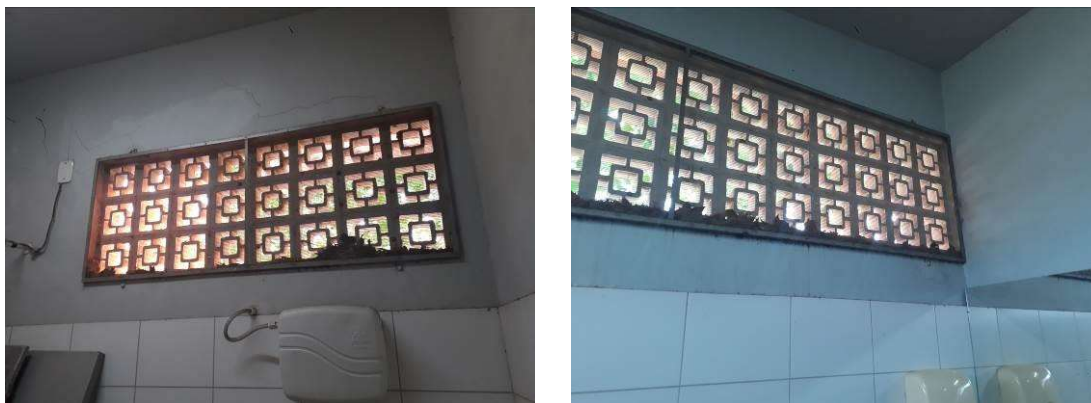
Figura 25: Telas mosquiteiro a remover.

Serão removidas todas as telas mosquiteiro internas, que serão reinstaladas externamente, a fim de evitar acúmulo de sujeira.

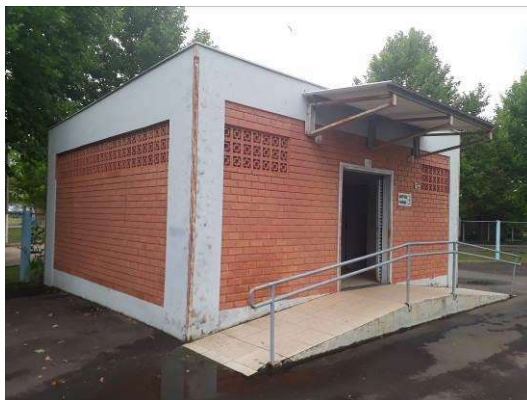
Figura 34: Paredes externas do banheiro

Será realizada pintura das paredes externas, sobre as áreas rebocadas e sobre a alvenaria exposta.

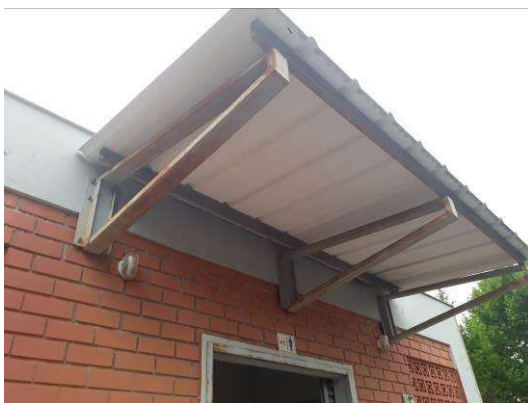
Figura 35: Estruturas metálicas dos beirais.

As estruturas metálicas dos beirais serão lixadas, tratadas contra ferrugem, aplicadas fundo e pintadas.

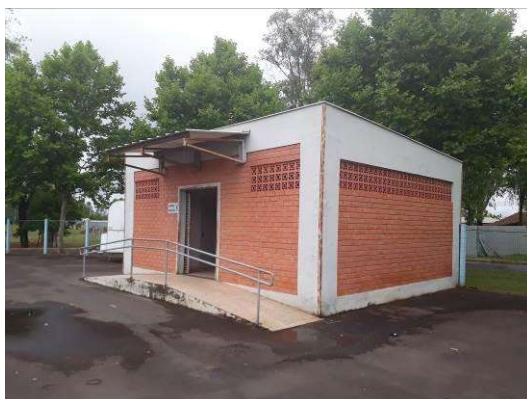
Figura 36: Paredes externas do banheiro

Será realizada pintura das paredes externas, sobre as áreas rebocadas e sobre a alvenaria exposta.

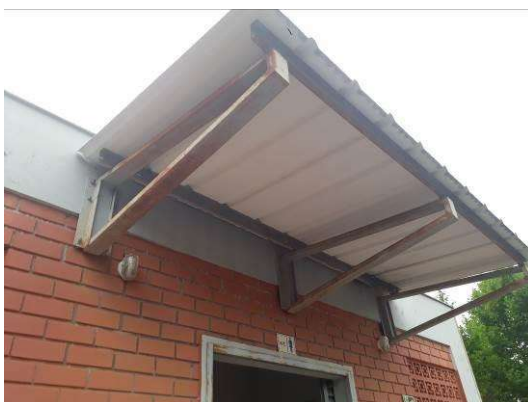
Figura 37: Estruturas metálicas dos beirais.

As estruturas metálicas dos beirais serão lixadas, tratadas contra ferrugem, aplicadas fundo e pintadas.

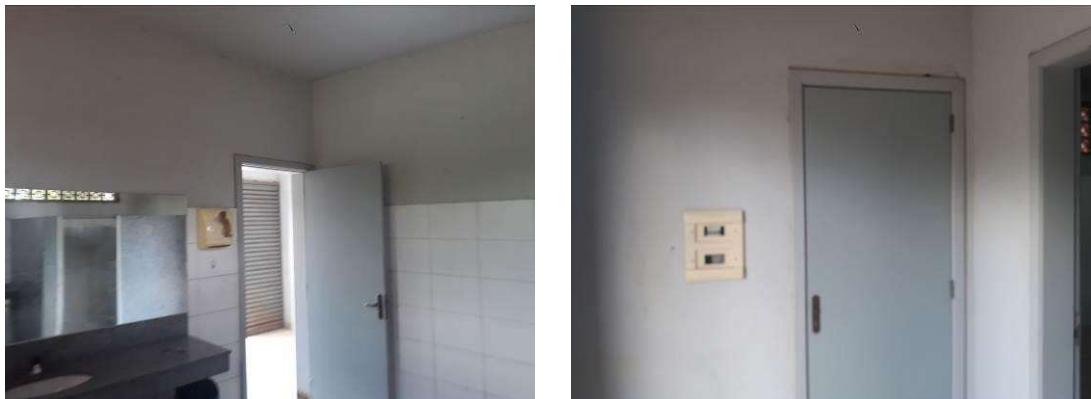
Figura 39: Amostra de paredes a pintar.

Será realizada pintura das paredes internas, sobre as áreas rebocadas, tetos e alvenaria exposta. A pintura será realizada em toda a altura do hall e acima da altura das cerâmicas.

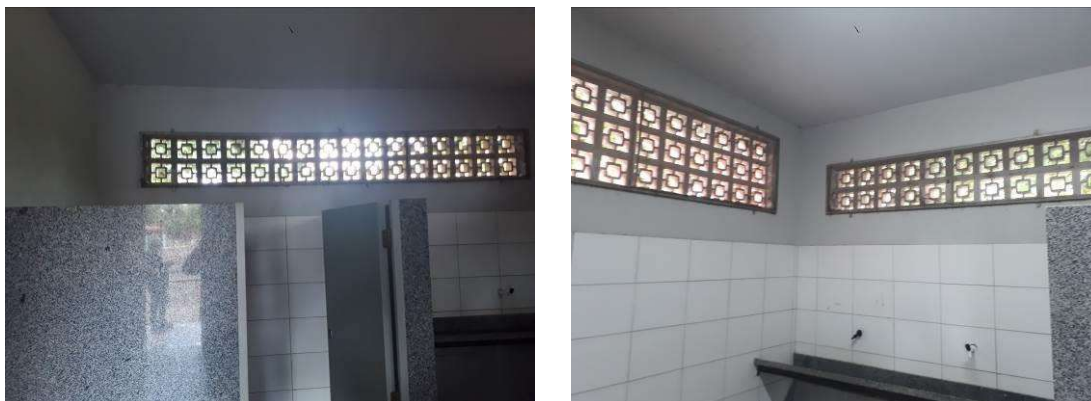
Figura 42: Telas mosquiteiro a remover.

Serão removidas todas as telas mosquiteiro internas, que serão reinstaladas externamente, a fim de evitar acúmulo de sujeira.

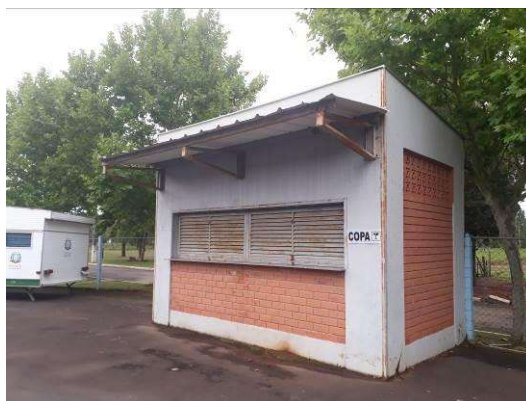
Figura 43: Paredes externas da copa

Será realizada pintura das paredes externas, sobre as áreas rebocadas e sobre a alvenaria exposta.

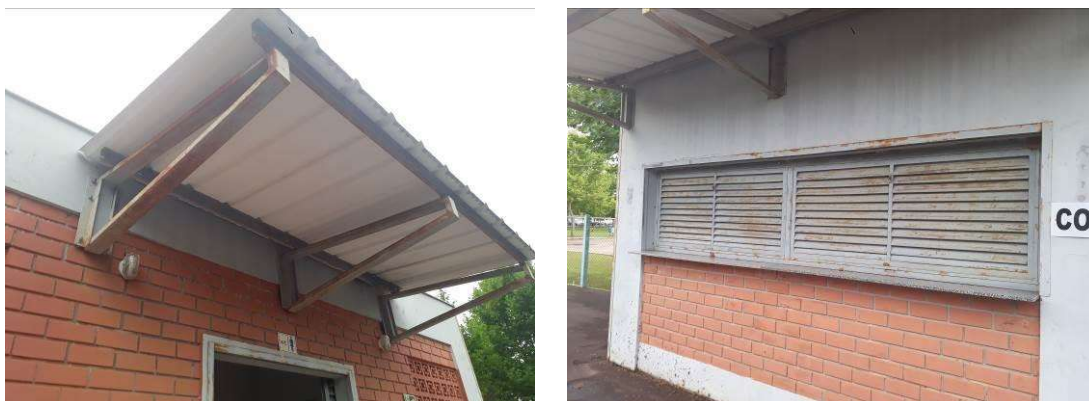
Figura 44: Estruturas metálicas dos beirais.

As estruturas metálicas dos beirais serão lixadas, tratadas contra ferrugem, aplicadas fundo e pintadas.

Da mesma forma, os acabamentos metálicos, rufos e esquadrias também deverão ser lixados, tratados e pintados.

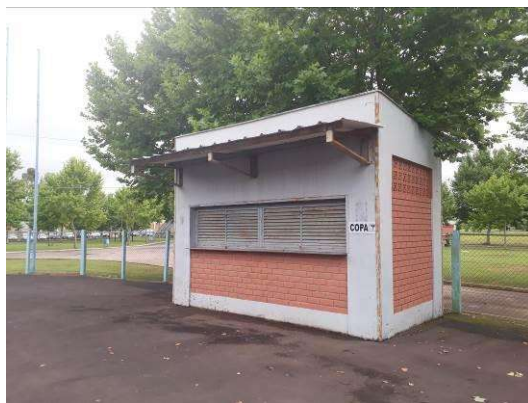
Figura 45: Paredes externas da copa

Será realizada pintura das paredes externas, sobre as áreas rebocadas e sobre a alvenaria exposta.

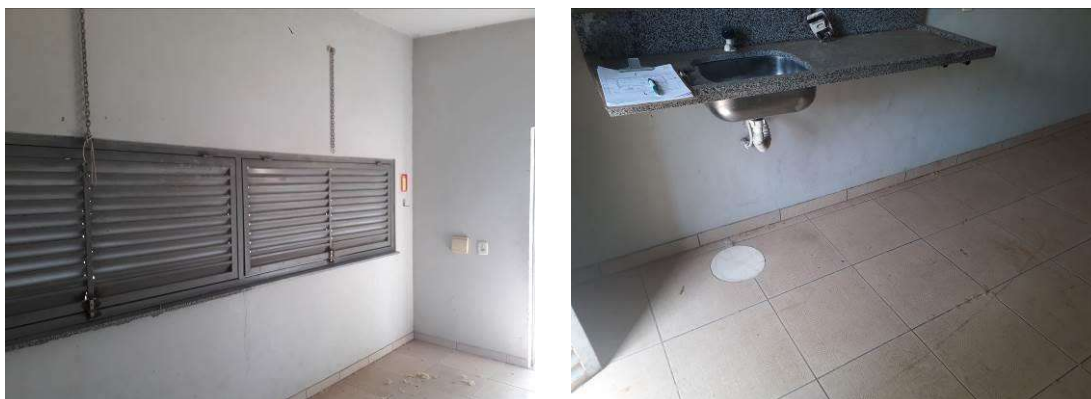
Figura 46: Paredes internas da copa

Será realizada pintura das paredes internas, nas áreas rebocadas

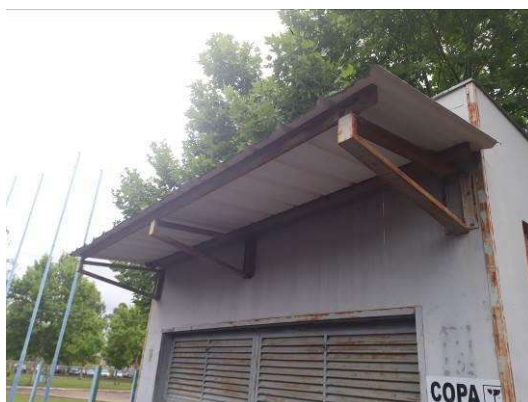
Figura 47: Estruturas metálicas dos beirais.

As estruturas metálicas dos beirais serão lixadas, tratadas contra ferrugem, aplicadas fundo e pintadas.

Da mesma forma, os acabamentos metálicos, rufos e esquadrias também deverão ser lixados, tratados e pintados.
